# KERALAS

## REMISE A NIVEAU DU MOTEUR YANMAR 3GMD

J'ai pris un moteur yanmar 3GM d'occasion pour remplacer le Volvo d'origine , ce moteur a 3000 heures de marche et bien qu'il fonctionne correctement j'ai décidé de faire une petite remise à niveau pour repartir sur de bonnes bases .

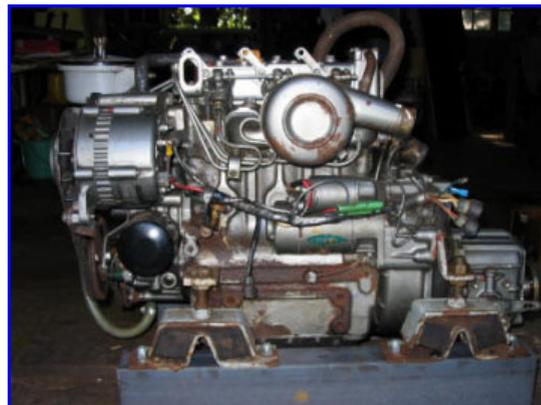
Le moteur à son arrivée

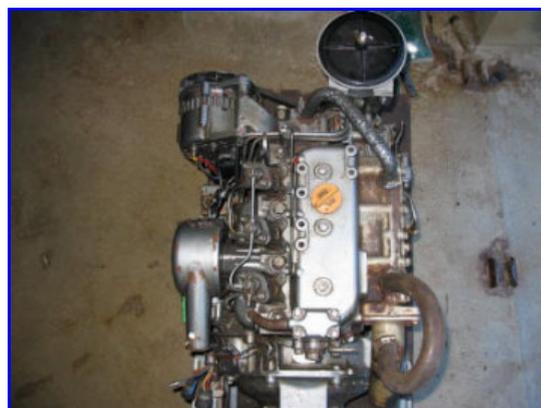
Vue du dessus

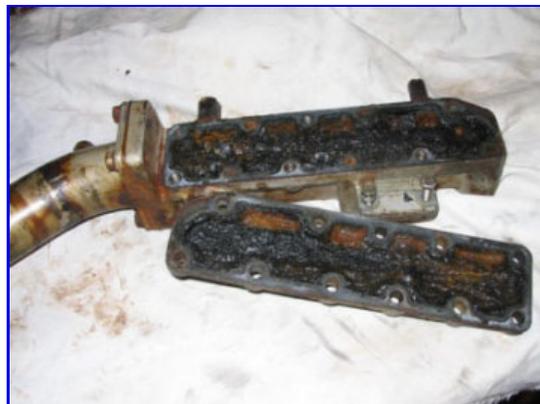
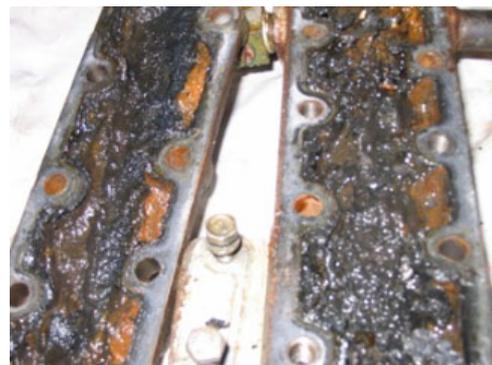
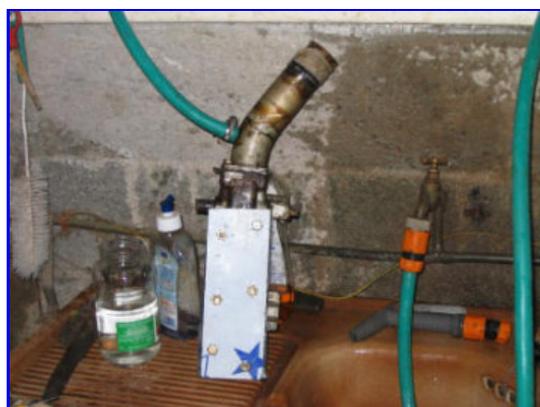
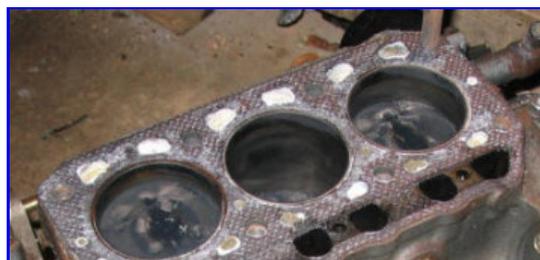
- circuit eau de mer pas mal entartré , il y a des conduits entre bloc moteur et culasse complètement bouchés
- échappement plutôt calaminé
- coté eau de mer de l'échappement réfrigéré complètement oxydé , entartré emm.... voir photo
- tuyau de distribution de l'huile de graissage bien oxydé
- sécurité température HS
- Et un truc qui m'embête un peu plus mais au niveau de l'inverseur ( moi qui suis sujet aux pannes d'inverseur ) , le tourteau d'accouplement de sortie d'inverseur était desserré et avait battu . En fait ce

- **Echappement réfrigéré** : J' ai commencé par ce qui était le plus impressionnant , le détartrage et le décalaminage de l'échappement et c'était une corvée : pratiquement une journée pour :
  - faire sauter le tartre et l'oxyde avec un petit burin ,
  - dégager le gros de la calamine avec un grand tournevis
  - j'ai mis le tout à bouillir avec un puissant dégraissant
  - confection de plaques et pinoches pour faire une épreuve hydraulique de la partie gaz (pression du réseau ) : RAS
  - confection de joints , remontage du collecteur
- **Sous ensemble thermostat / sécurité** :
  - nettoyage détartrage de la coquille
  - contrôle thermostat : ouverture complète 50°C , fermeture complète 40° donc conforme à la spécif constructeur
  - remplacement de la sécurité qui était HS
  - confection d'un joint
- **Détartrage bloc moteur** :

Démontage complet de la pompe pour remplacement des roulements , du joint à lèvres et du rouet , nettoyage et remontage .

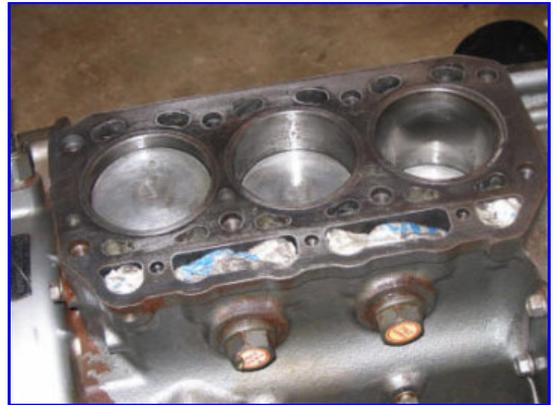
J'ai rarement vu une culasse aussi calaminée et entartrée , les conduits d'échappement étaient bouchés aux deux tiers et les passages d'eau complètement bouchés pour certains partiellement pour les autres , donc une bonne corvée de grattage .

Il est quand même intéressant de remarquer que l'entartrage maxi se produit au niveau de l'interface culasse / bloc de part et d'autre

de cet interface et que dans la culasse elle même ou dans le bloc autour des cylindres c'est plutôt propre .

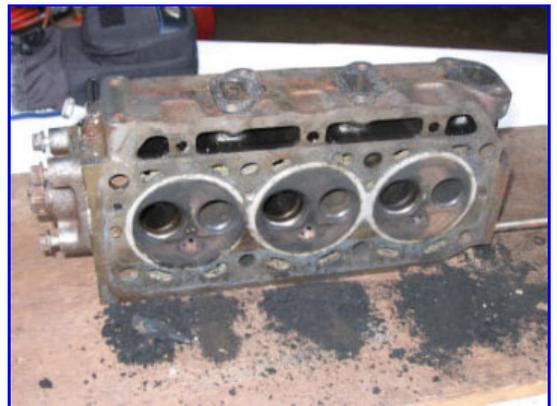
L'état des soupape est bon en ce qui concerne les soupapes d'admission il y a un peu de pitting sur les portées des soupapes d'échappement du fait de l'encrassement important des conduits, les sièges d'admission sont corrects mais les sièges d'échappement méritent une rectification .

Après rectification des sièges d'échappement , je constate en contrôlant les enfoncements de soupapes que la limite est dépassée pour une soupape et bien proche pour les autres , la culasse devra donc passer en usinage pour le frettage de nouveaux sièges .

La culasse est revenue , avec de belles portées de soupape et des soupapes rectifiées . Il faut maintenant l'habiller , c'est à dire monter les soupapes avec ressorts , coupelles , rondelle élastique , j'ai bien sûr changé les joints de queue de soupapes .

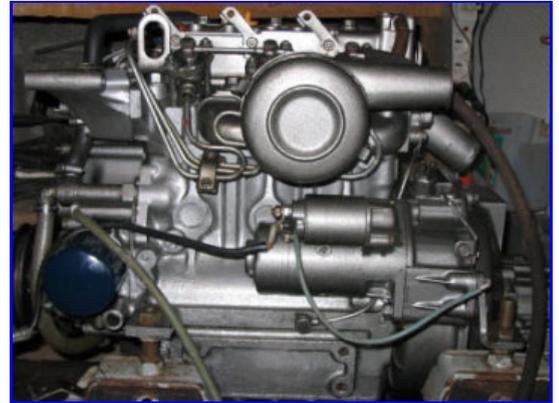
Bilan du démarrage : 2 fuites d'eau et 1 fuite d'huile , un grillon (ou une cigale ??) dans la culbuterie , des petits bobos qui seront rapidement soignés .
