Gréement Sundance 36 1989,
Age du gréement inconnu mais pas tout jeune.

Choix de quatre terminaison inter et galhauban qui paraissait très oxydés

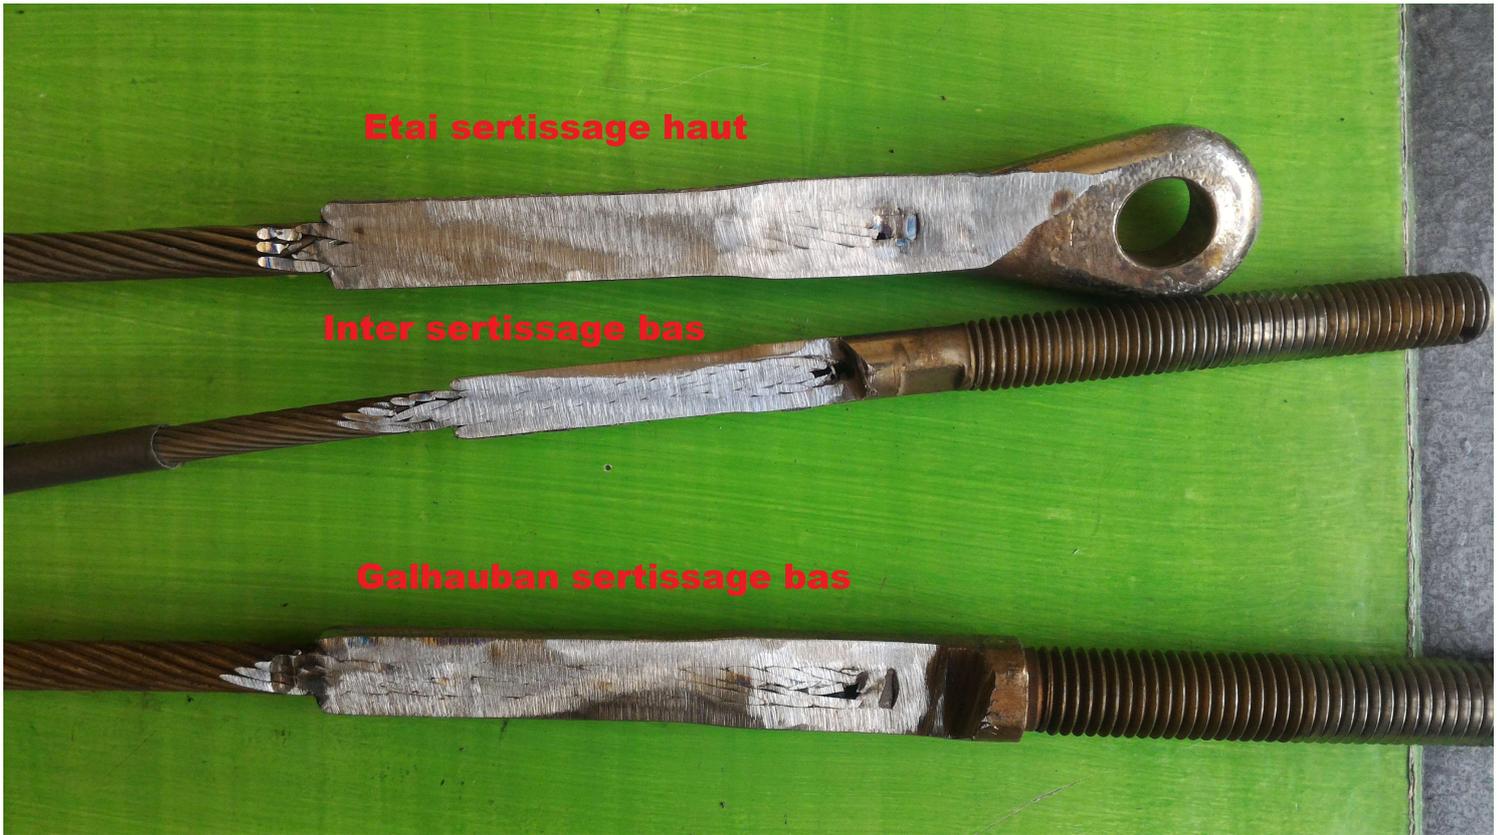
Meulage environ à demi diamètre

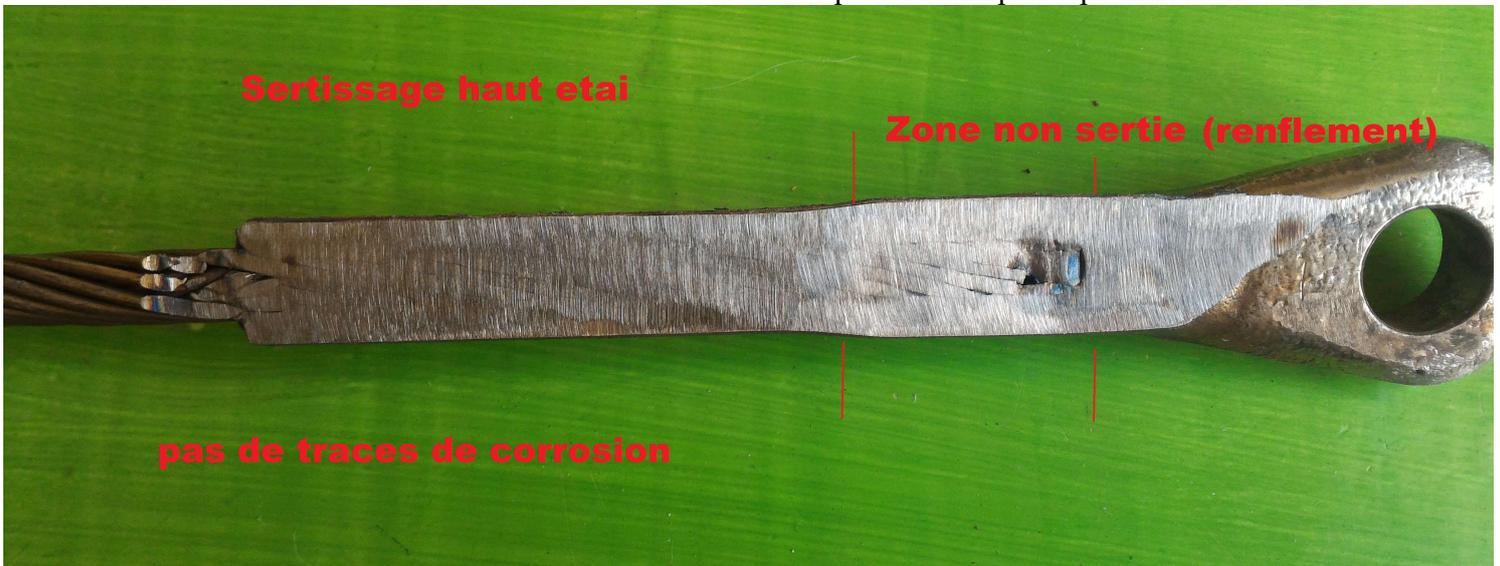
Etai en bon état. Choix du sertissage haut car début de torsion du câble à cause de l'enrouleur. Pas de corrosion on voit bien la zone non sertie en haut ou le câble est moins comprimé. Cela participe à la tenue.

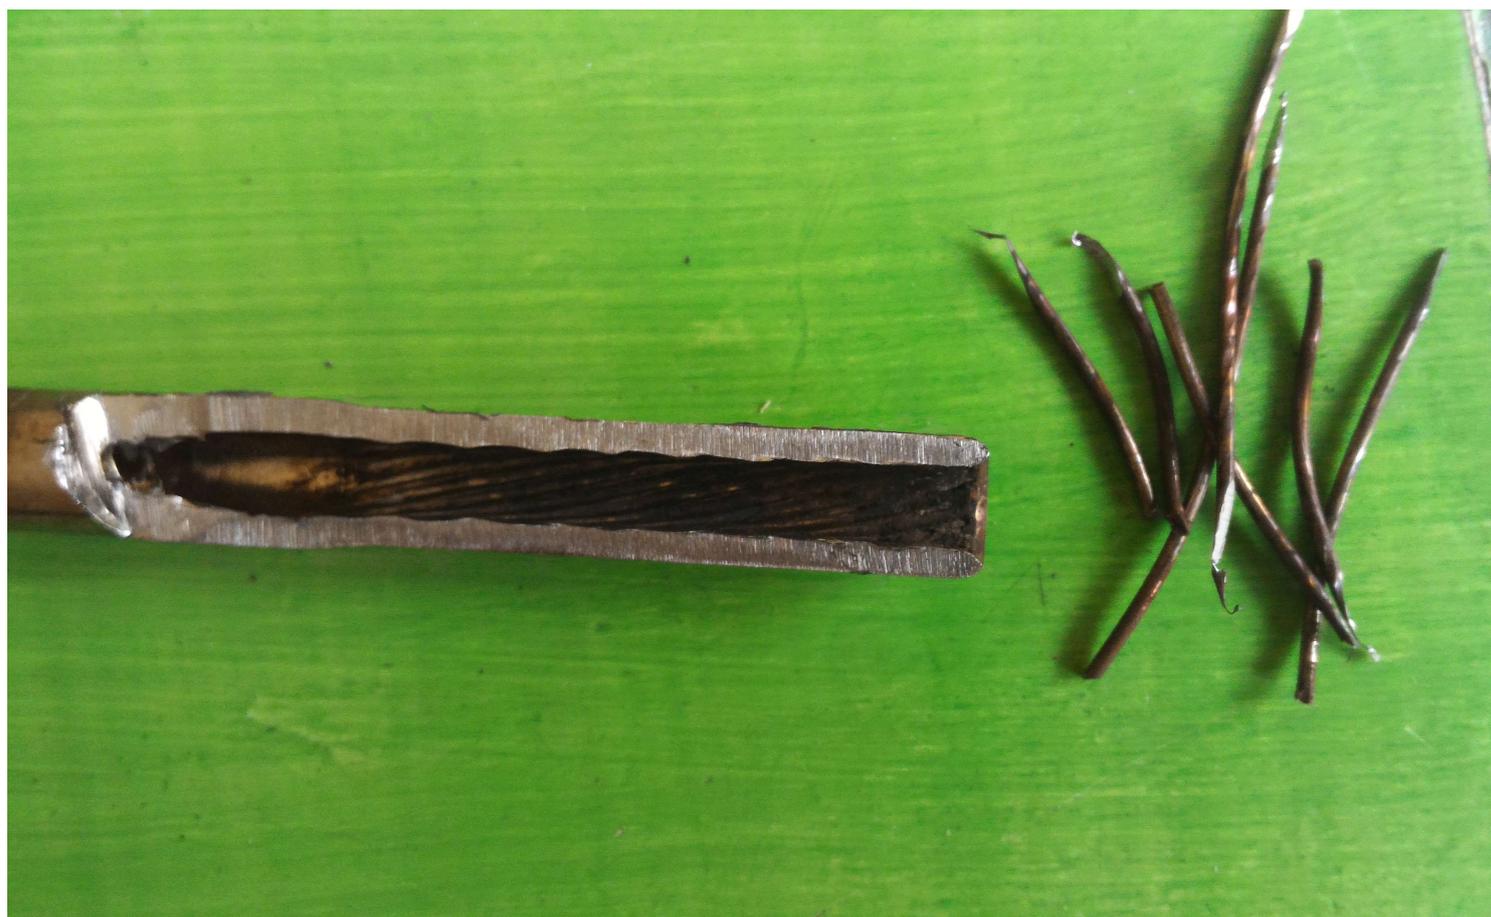
Tube de sertissage oxydé à l'intérieur, ainsi que la surface des brins, pas en profondeur.

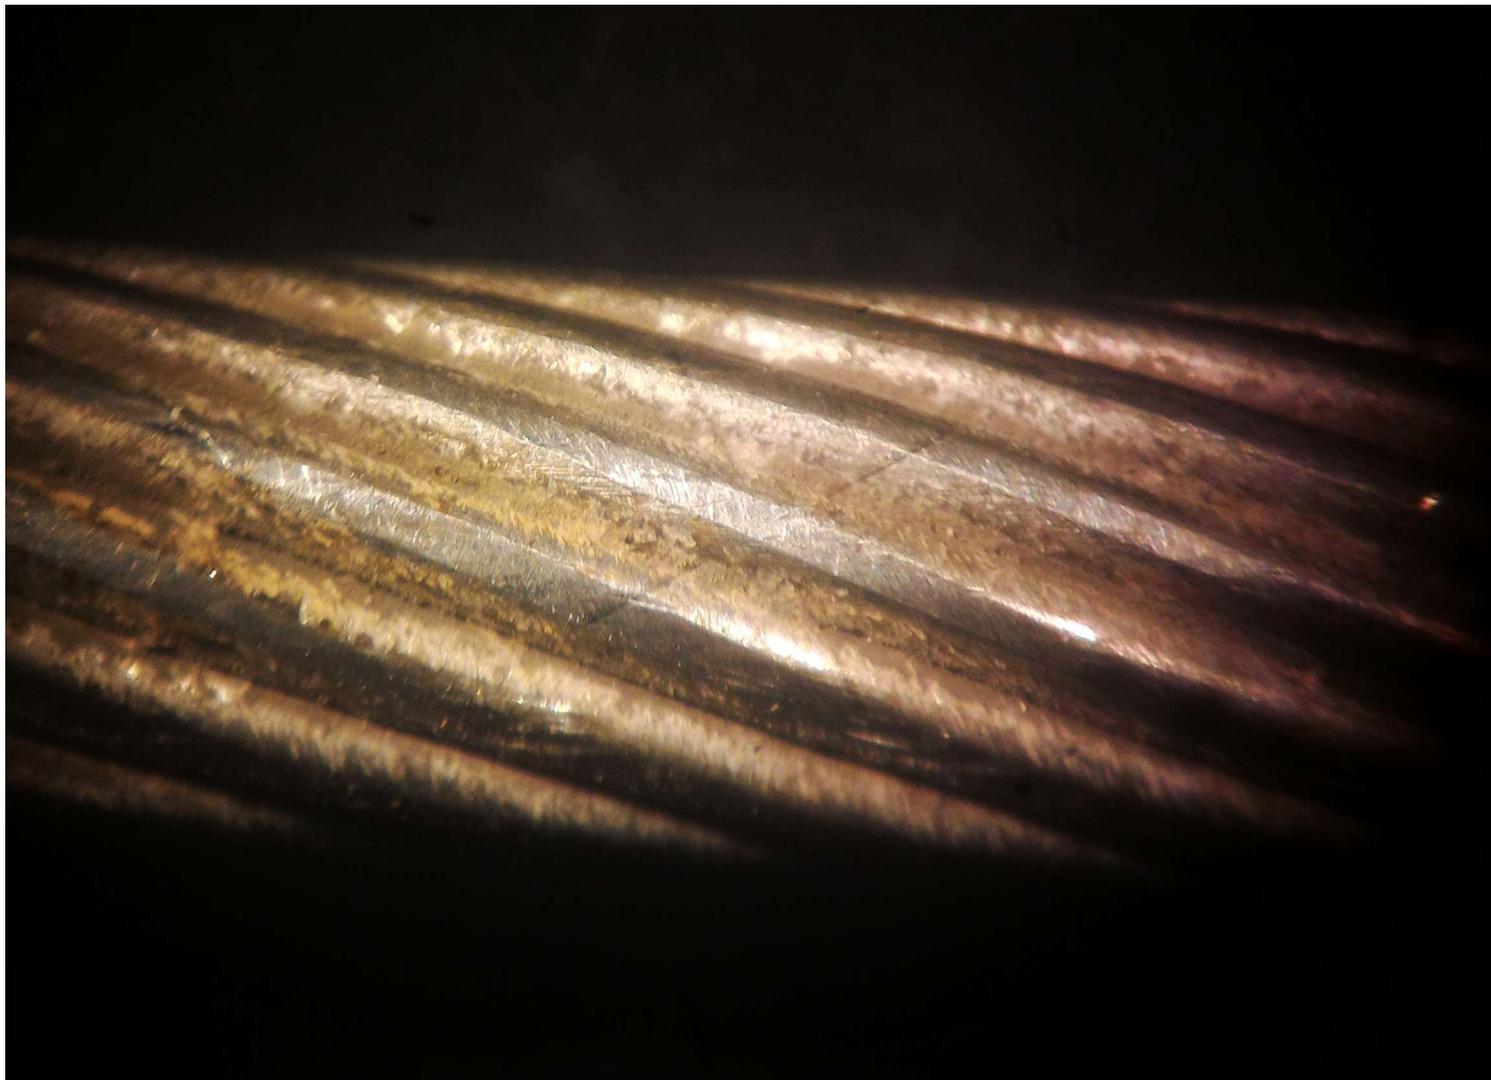
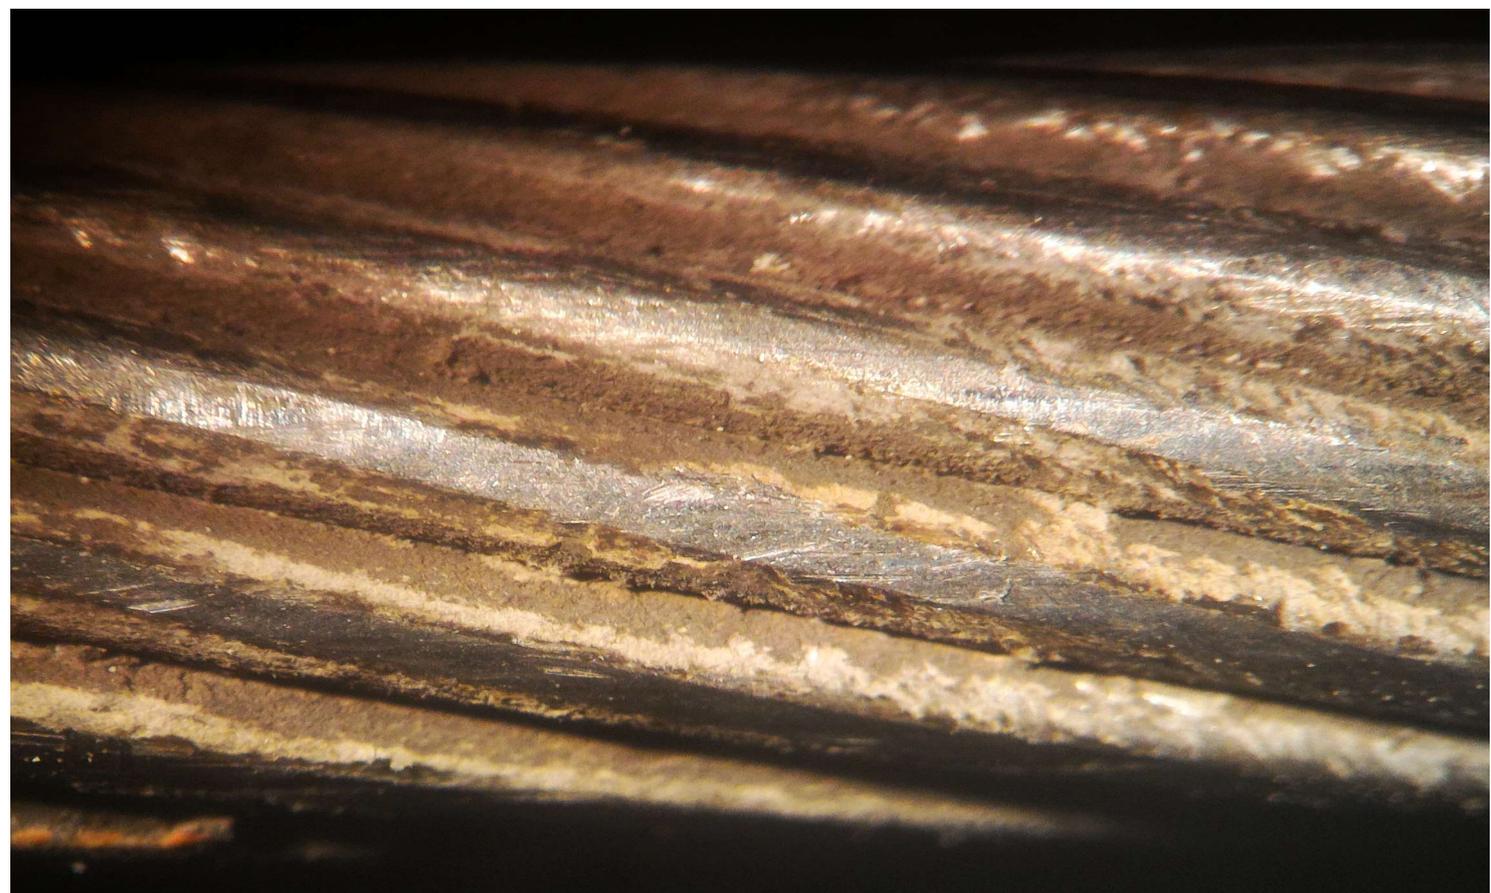
Usure de l'étau par l'enrouleur, sur toute la longueur. On voit les méplats provoqués par la rotation du tube

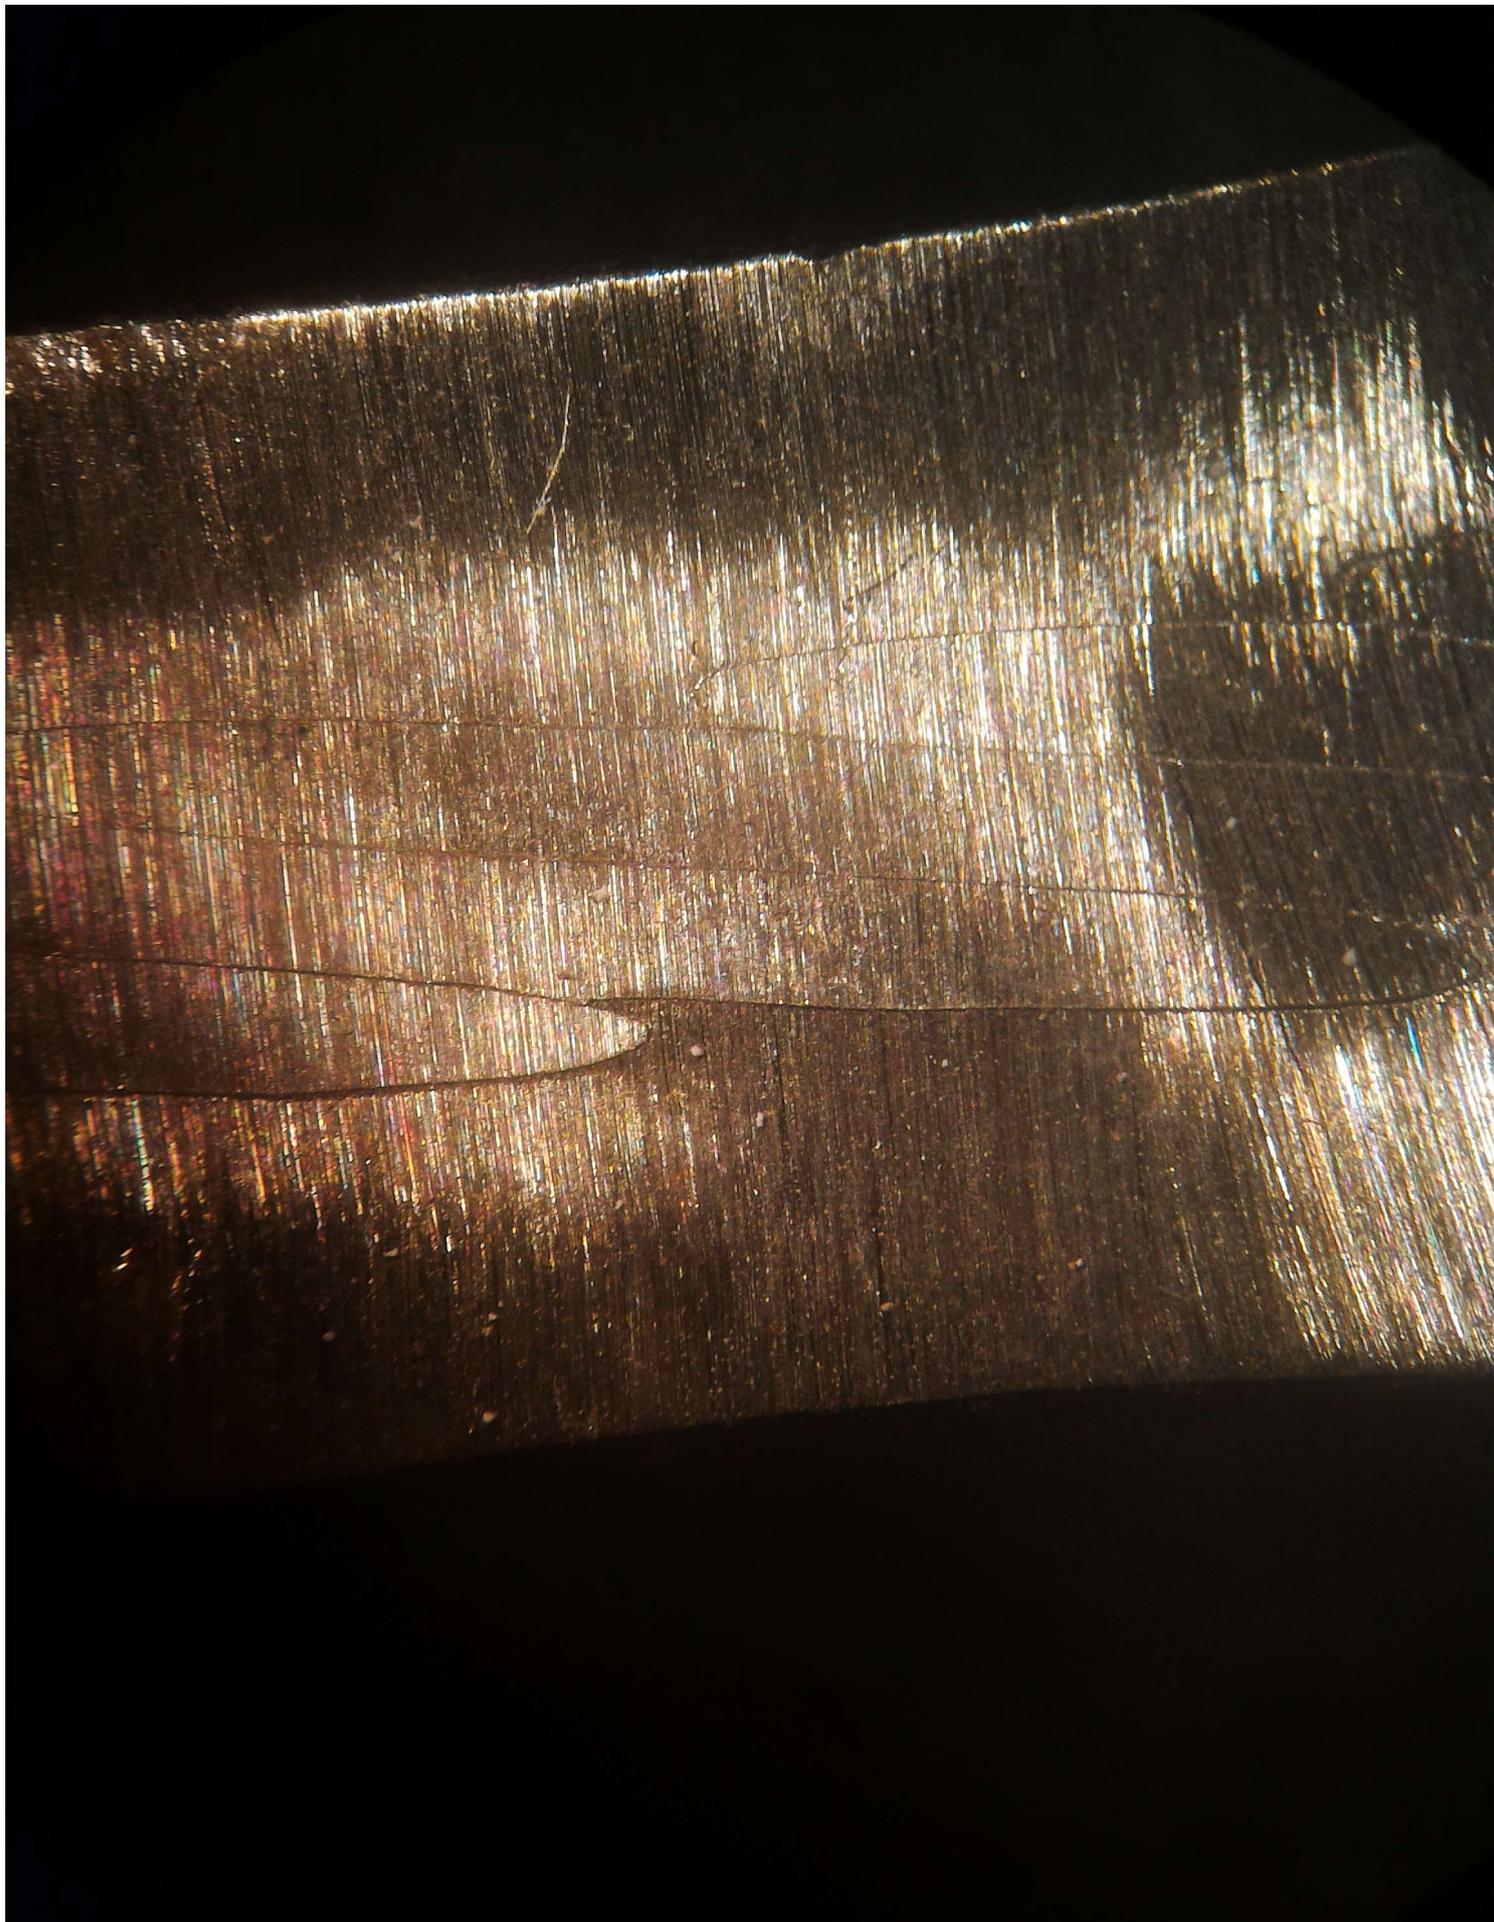
Celle là, juste pour le plaisir, d'un sertissage sain. Pas le moindre espace entre les torons
