INFORME TECNICO NAUTICO

Ref: M – 524

Cata “ ISATIS “ NAUTITECH OPEN 40

INSPECCION DE REPARACIONES DEL CASCO

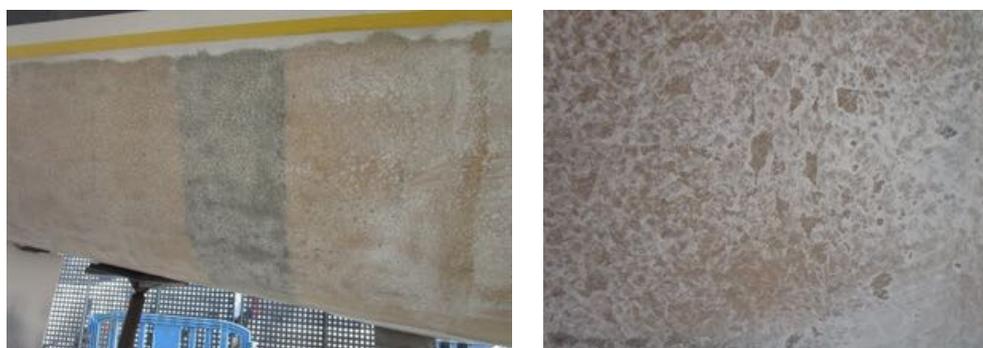
Aspecto del casco tras el chorreado. A la derecha se muestra el aspecto de la fibra restante y las marcas de los vacíos causados por la osmosis, siendo visible que afectaba prácticamente a la totalidad de la obra viva del barco.

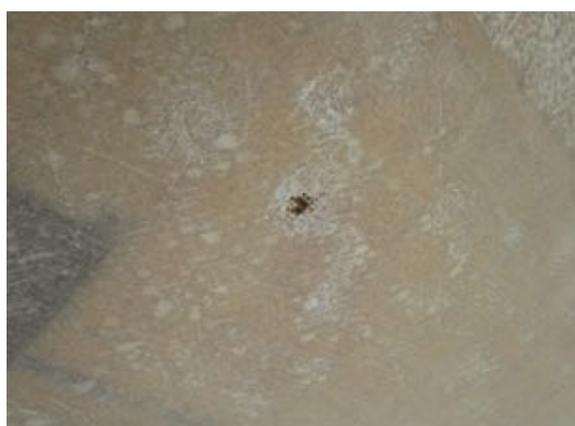
Vista de uno de los agujeros que la ósmosis causó en el núcleo. Las manchas blancas corresponden a fibra seca y se puede ver que el agujero está en el medio de una zona amplia de fibra seca. La fibra seca muestra la baja calidad de fabricación del barco y la causa de que este casco estuviese afectado por ósmosis en su totalidad

Le indicamos a Alberto que sería conveniente aplicar un buen lijado para eliminar las manchas blancas y evitar que quedase fibra seca tras la fibra que iban a aplicar para la restauración de la obra viva, ya que podrían facilitar desarrollo de ósmosis de nuevo. Estas manchas de fibra seca son mas notables en el casco de estribor por su cara de estribor.

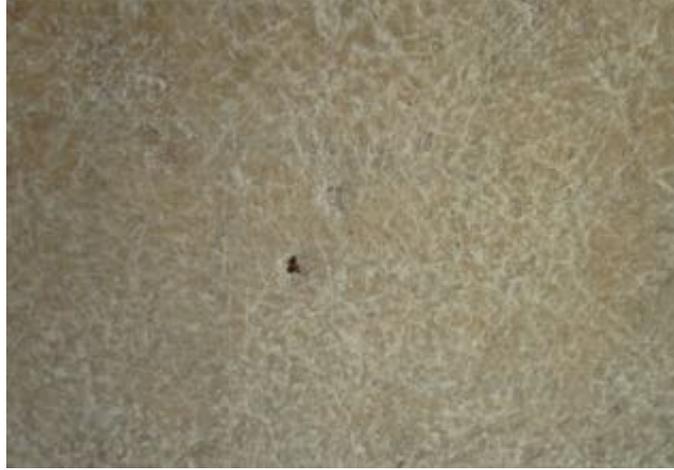
Vista de otros agujeros. Las líneas blanquecinas muestran fibra seca

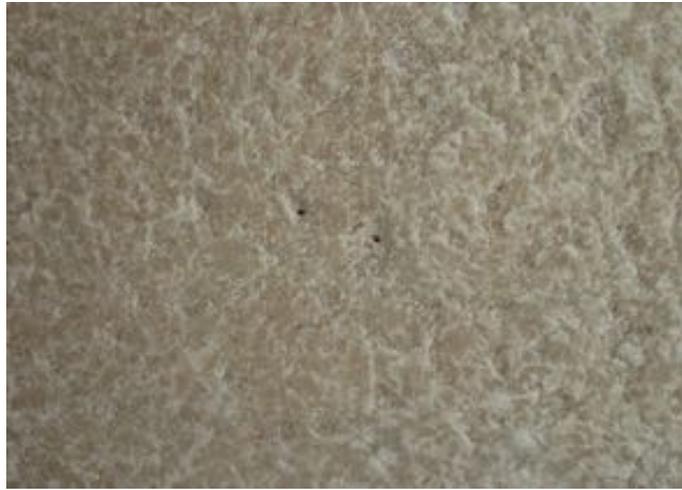
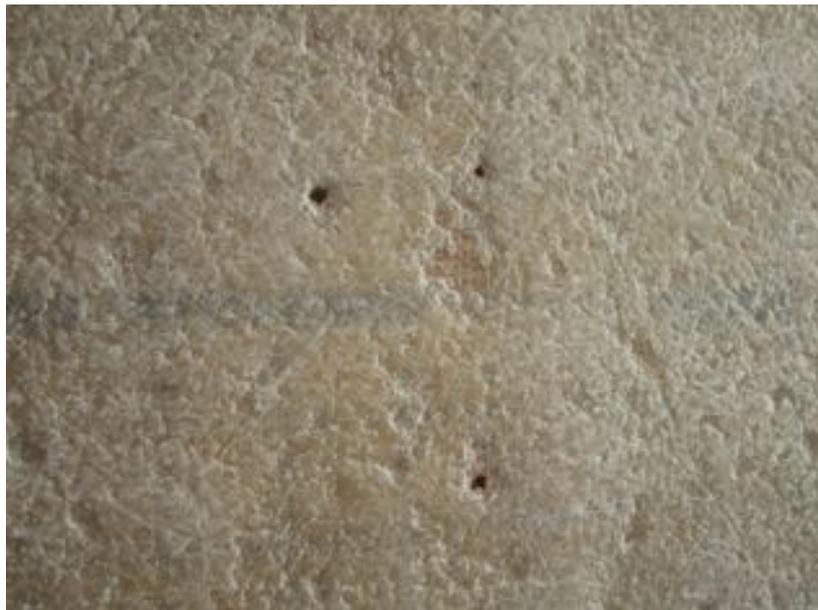
Las ranuras y huecos en la superficie muestran la fibra que cayó con el chorreado por estar resina dañada por la ósmosis.

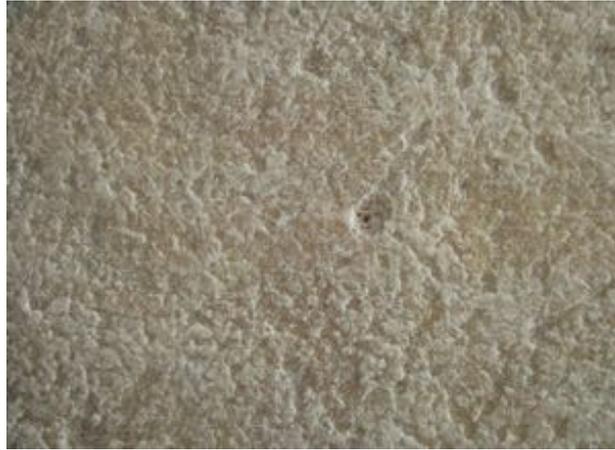
Aspecto del laminado de fibra que queda en estado aceptable y la baja calidad de fabricación. Surcos y agujeros en el núcleo tras retirar la resina descompuesta y fibra dañadas por ósmosis

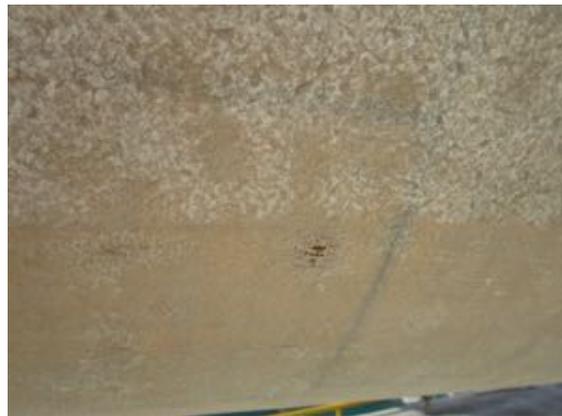
En esta sección del casco de estribor se observa que la zona mas afectada es la mitad próxima a la línea de flotación. Esto parece indicar que el principal defecto en el proceso de fabricación se produjo durante la aplicación de las telas de fibra en esta zona, que continúa por encima de la línea de flotación.

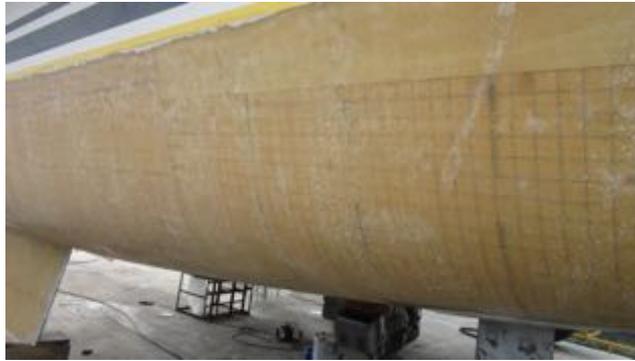
Aspecto del casco tras la aplicación de relleno de agujeros en el núcleo y surcos superficiales y la primera capa de resina epoxy

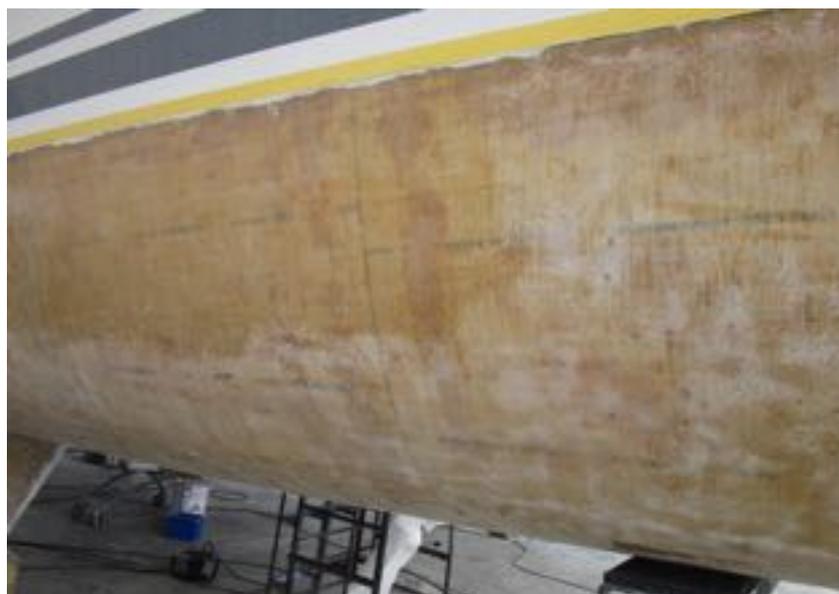
Proceso de lijado para el laminado del tejido de fibra de vidrio

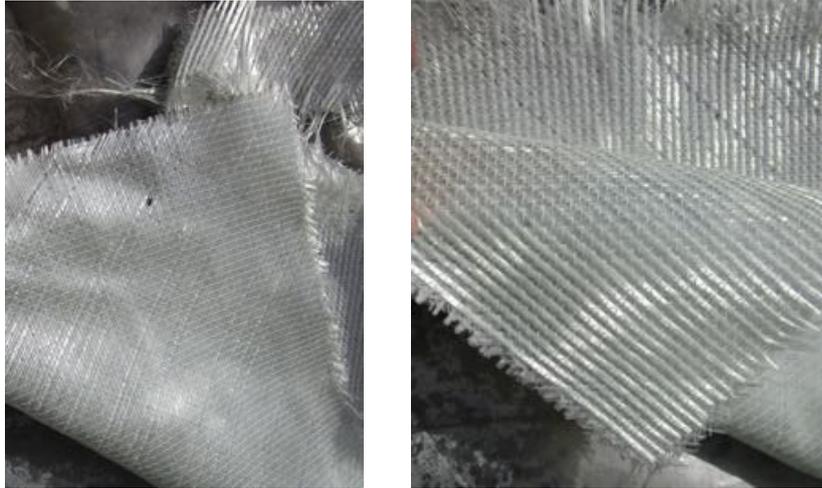
Vista del tejido cuadriaxial de 600 gr utilizado

Por otra parte, la aplicación de una tela de 600 gramos nos dará un espesor algo mayor de 0,8mm. La propuesta de una tela cuadriaxial de 600 gr en vez de tres telas biaxiales de 200 gr nos parece correcta. Se tendrá un espesor final similar, pero se elimina el riesgo de que se puedan producir deslaminaciones, como sería el caso de las tres telas.

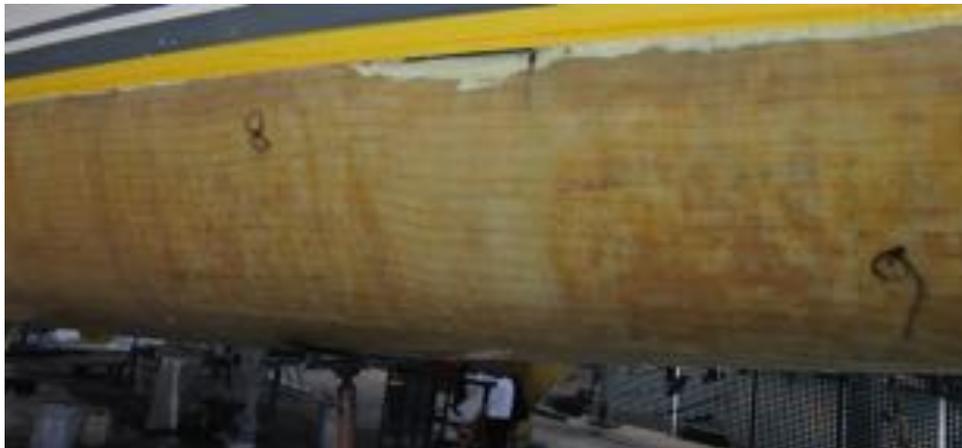
Detalle del tejido laminado con peelply de acabado para no tener que lijar para la aplicación de la primera imprimación de acabado

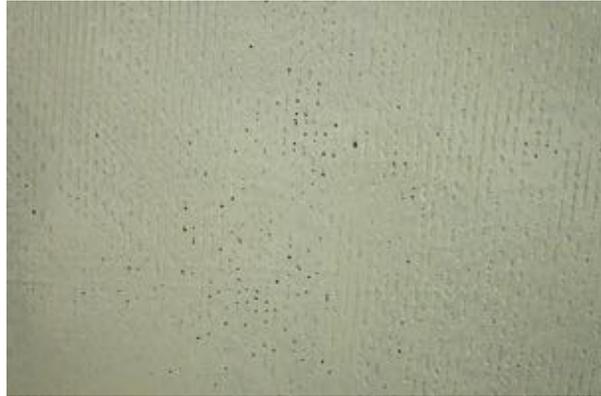
Aplicación de masilla epoxy para nivelado

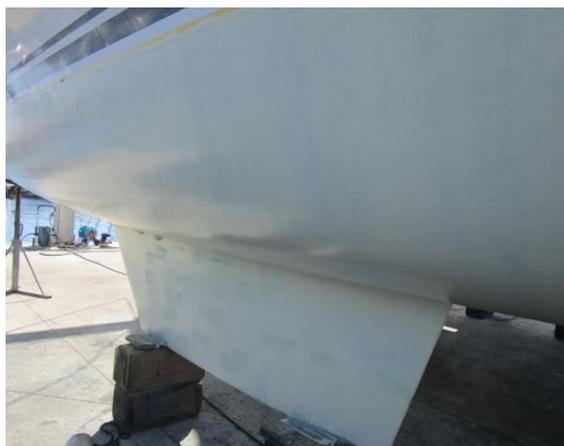
Aspecto del barco previo a la aplicación de la imprimación de sellado final

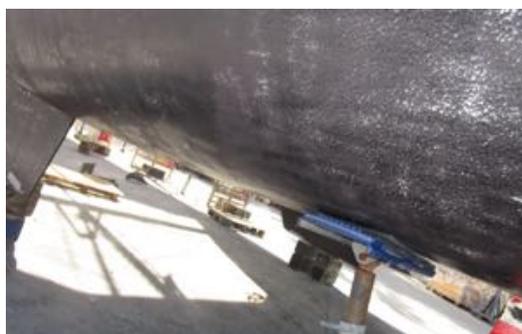
Imprimación previa a pintura con antiincrustante

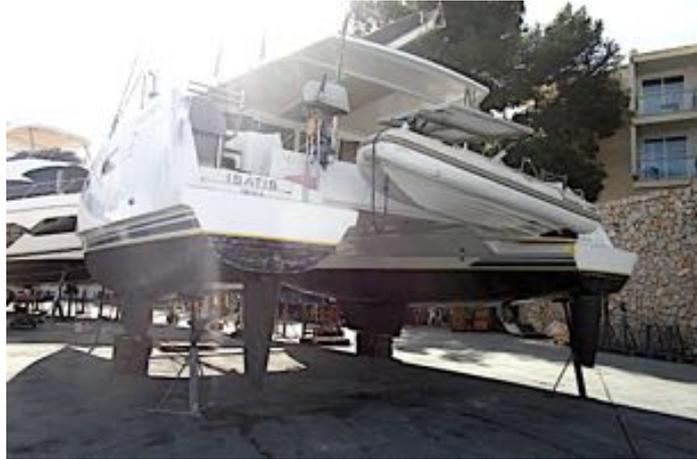
Casco listo para aplicar antiincrustante
