# Commissariat d'avaries Fort de France

Rapport d'expertise :  
Estimation d'Etat et de Valeur

Dossier 24 12 0631

« *OCEAN LADY* »

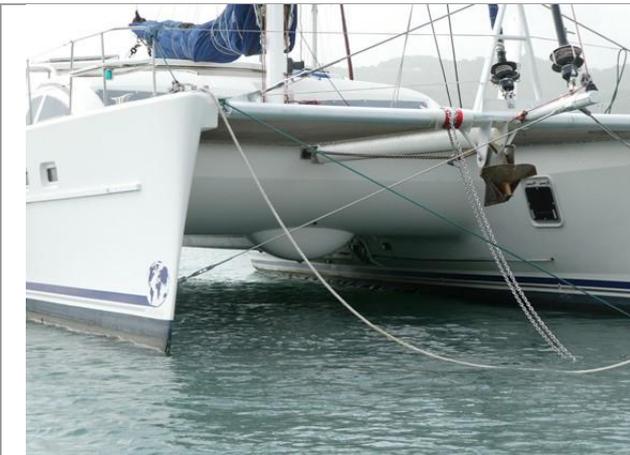
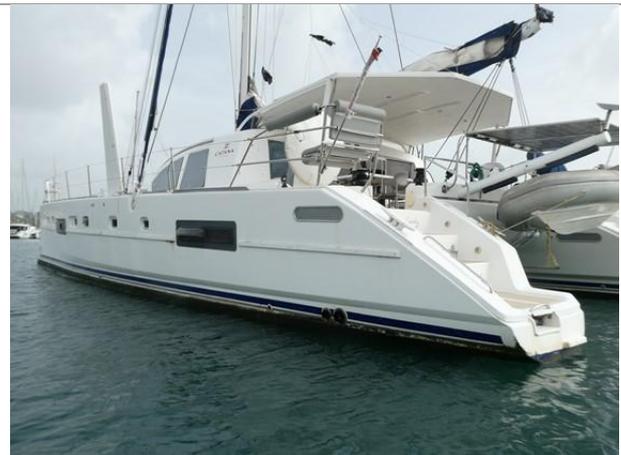
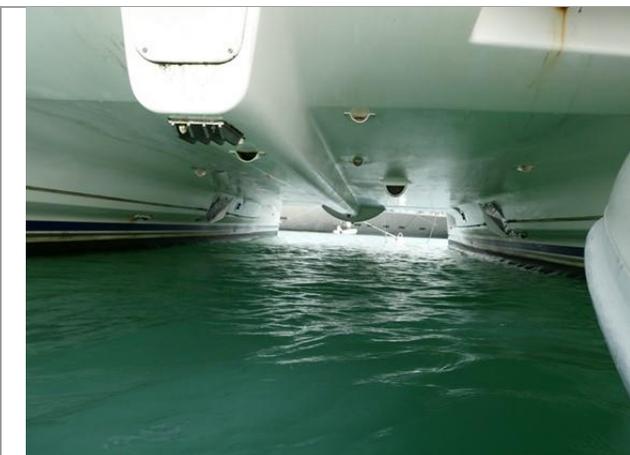
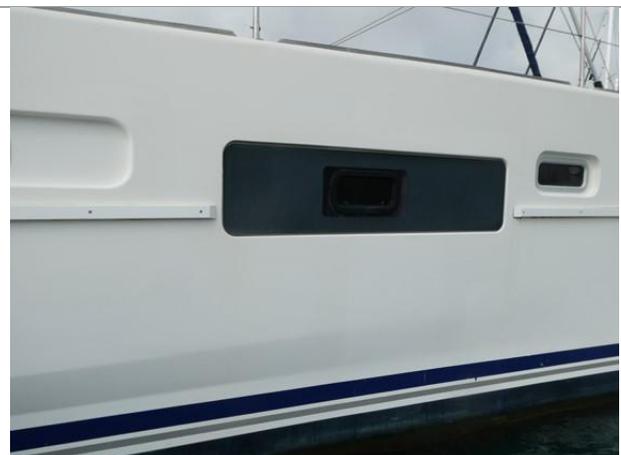
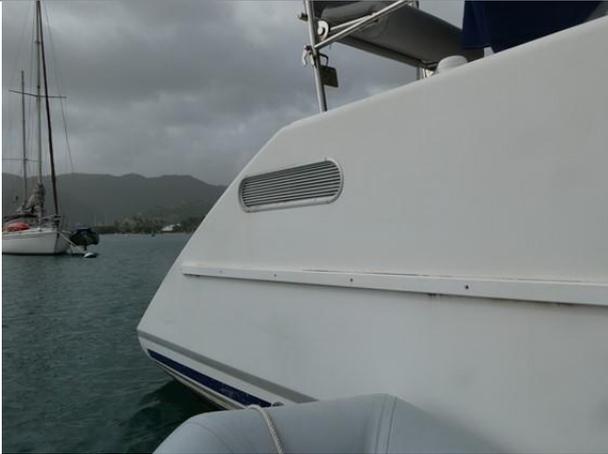
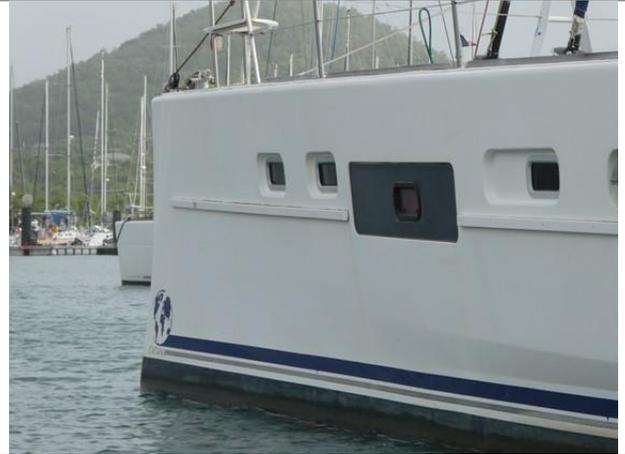
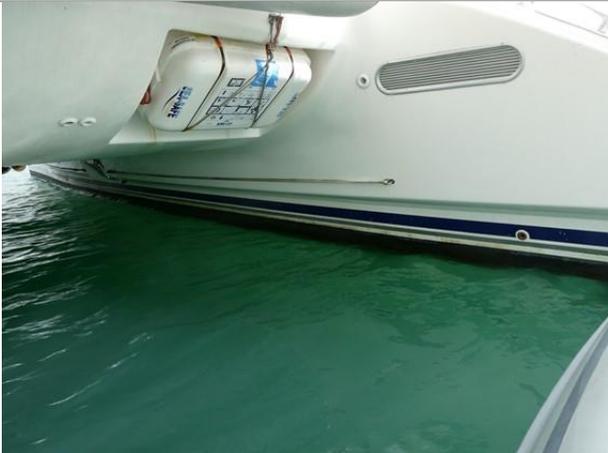
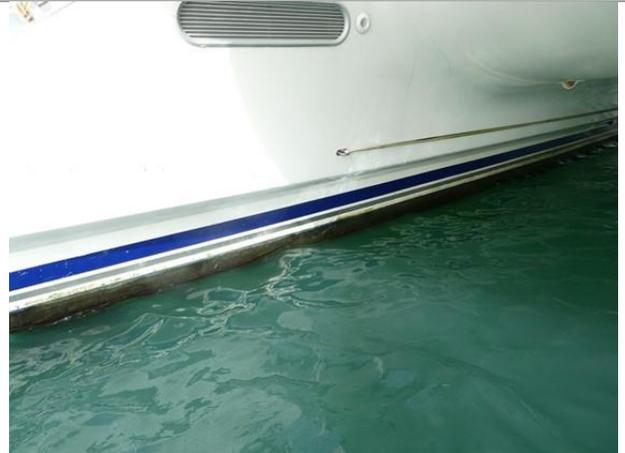
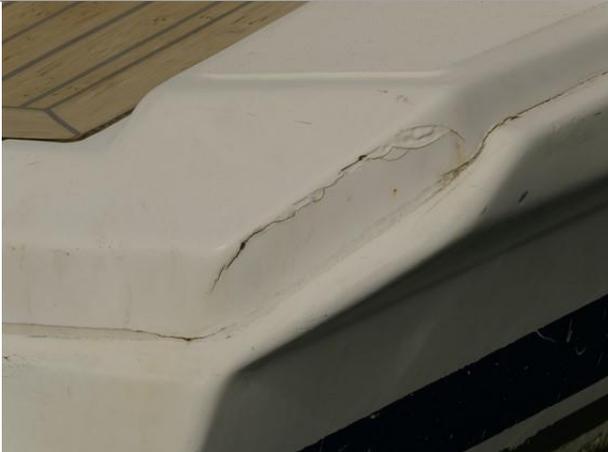
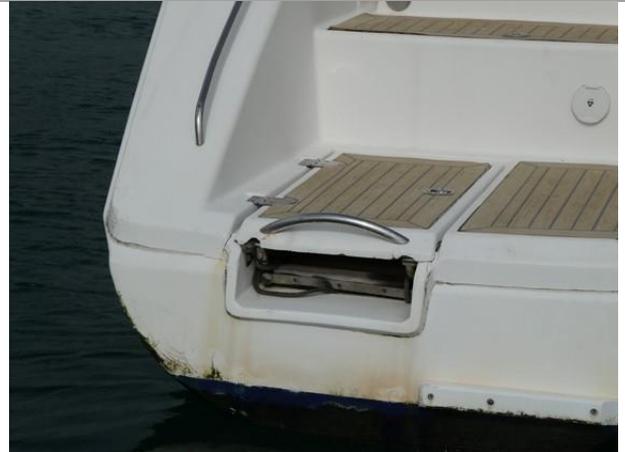
**De son ancienne activité locative, le navire a gardé les stigmates des arrivées au ponton avec des fissures des angles de jupe.**

**Les traces de petites réparations mais aussi les décorations adhésives manquantes sont à rapprocher de la sortie de flotte de cette unité avant acquisition par son actuel propriétaire.**

**La défense de coque en matériau synthétique est en bon état.**

**A noter que ces parties du navire sont aisées à réparer**

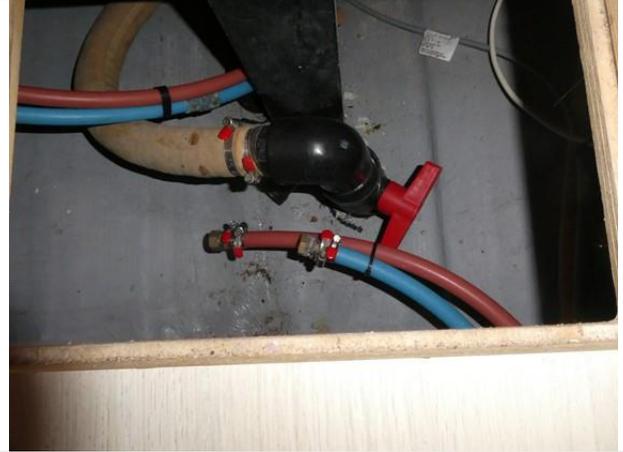
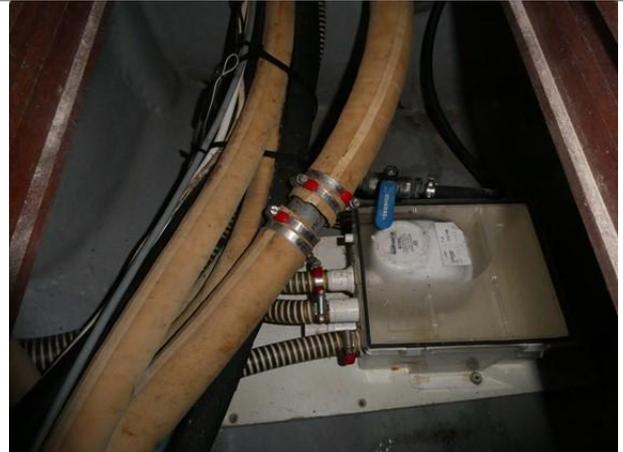
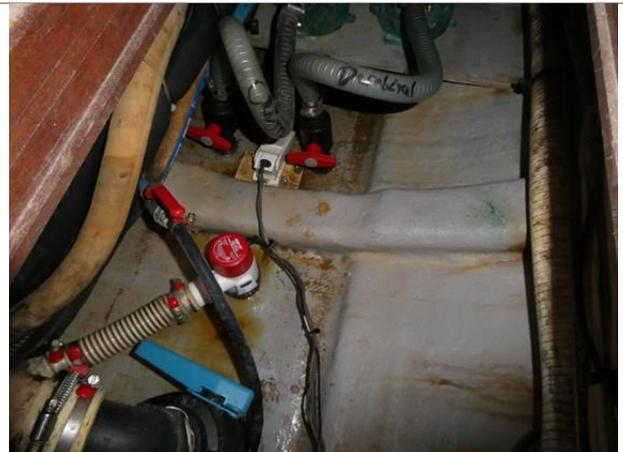
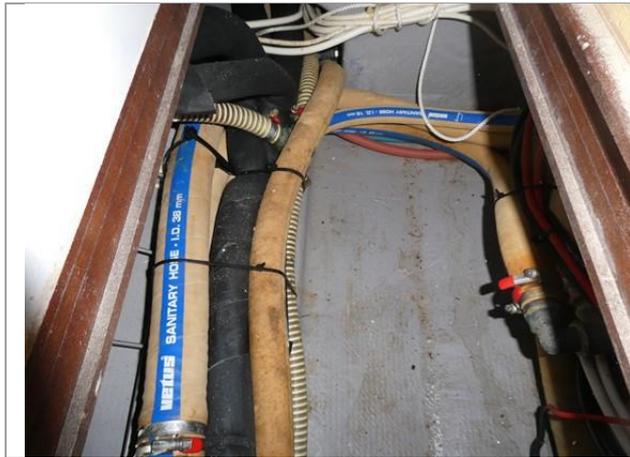
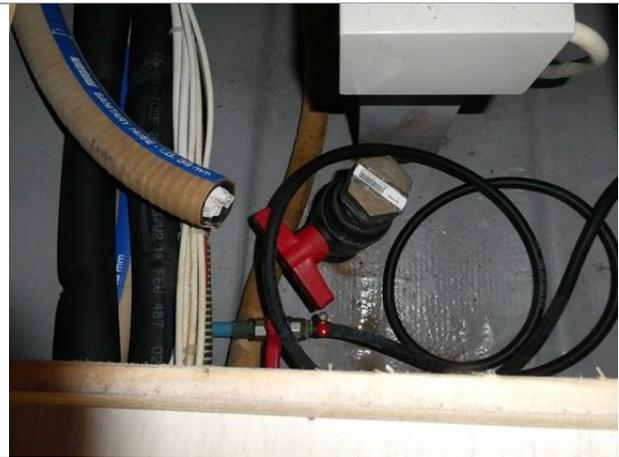
A noter une vanne dont l'ouverture est fermée par un bouchon laiton, la vérification des raisons de cette obturation restent à définir.

L'ensemble des tuyauteries dites sans odeur correspond aux décharges des toilettes et caisses à eaux noires, Les informations collectées attestent du remplacement des passes coques en 2023, nous avons cependant trouvé au moins un passe coque défaillant qu'il conviendra de remplacer (oubli ou dégradation depuis)

A noter que les doubles colliers réglementaires sont en place sur toutes les mises hors bordé.

La vérification systématique de leur état et de leur serrage reste à effectuer.

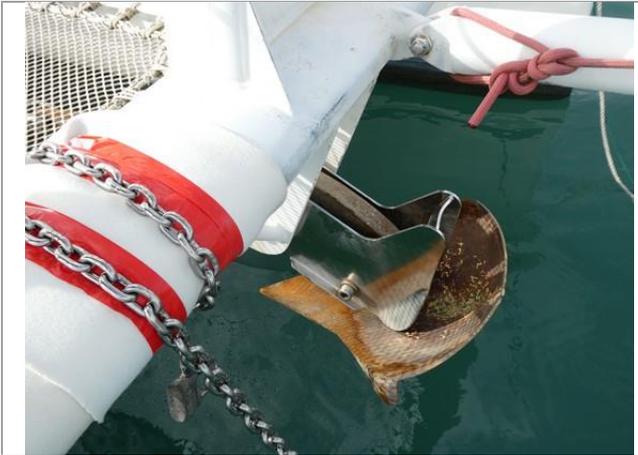
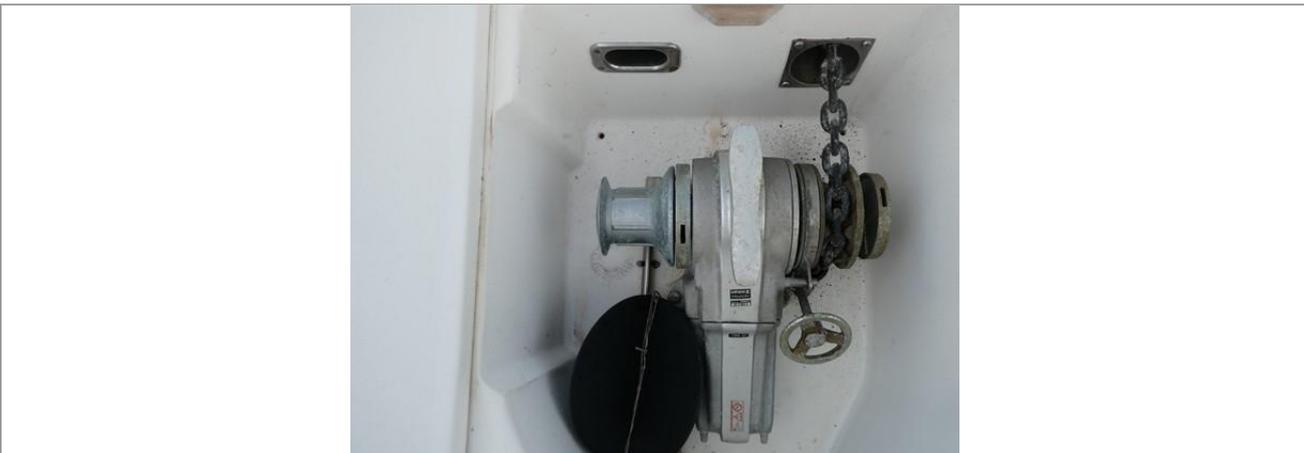
Mouillage bien adapté et la chaîne est en bon état pour la partie visible, (remplacée en 2023)  
 L'ancre est oxydée mais reste parfaitement utilisable en l'état.  
 Le guindeau n'a pas été testé, mais le navire était au mouillage récemment et le guindeau a fonctionné lors de la remontée de l'ancre.

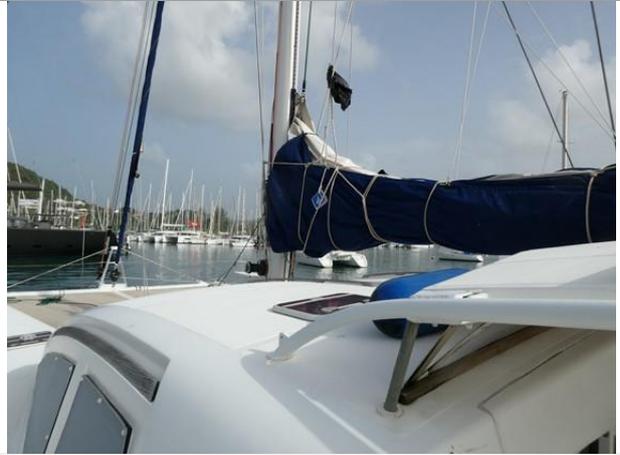
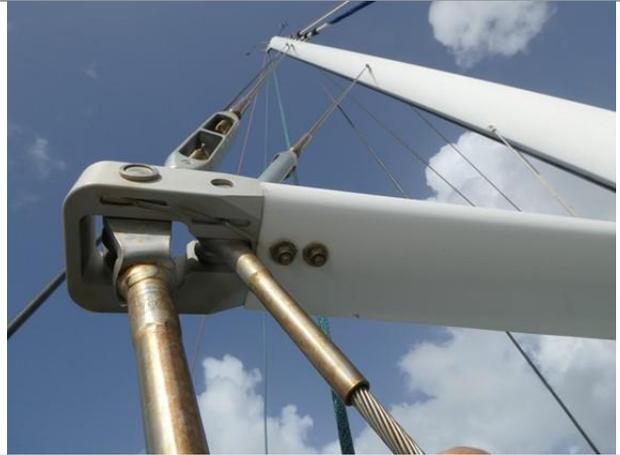
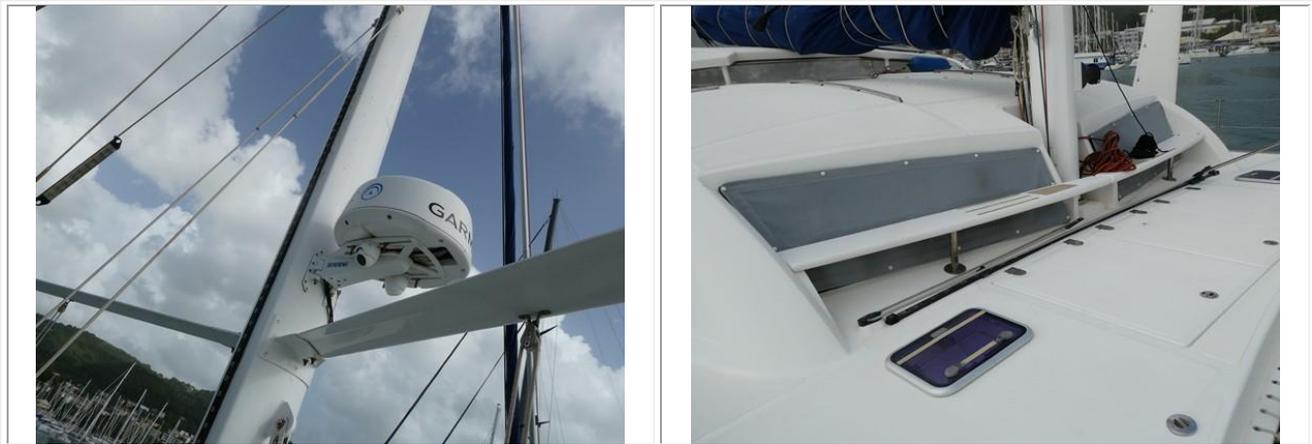
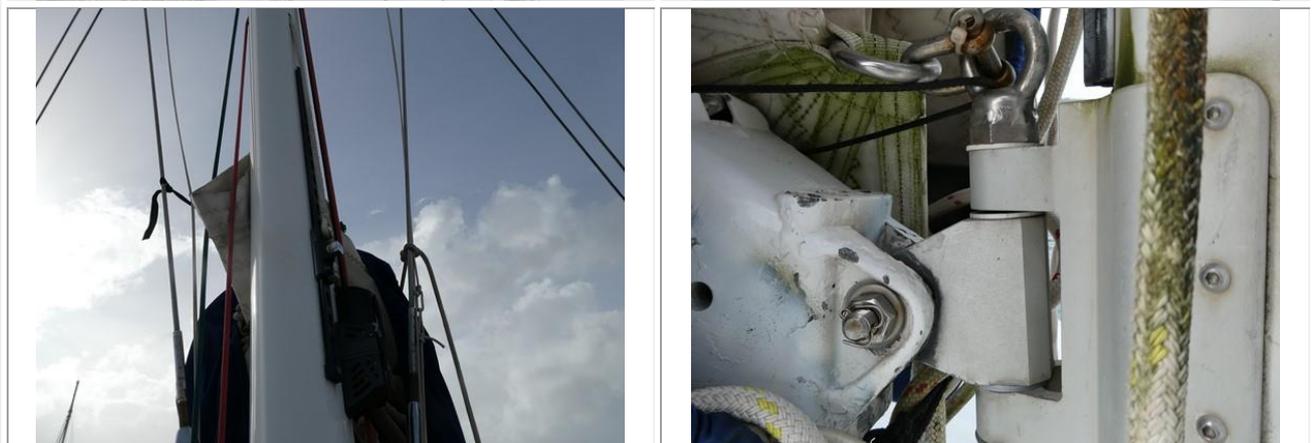
L'aluminium peint, souffre après 12 ans d'usage de quelques marques d'oxydations qu'il conviendra de traiter, il en est de même de la bôme au niveau de son vit de mulet.  
L'ensemble est apparu sain et bien tenu lors de l'ascension du profil.

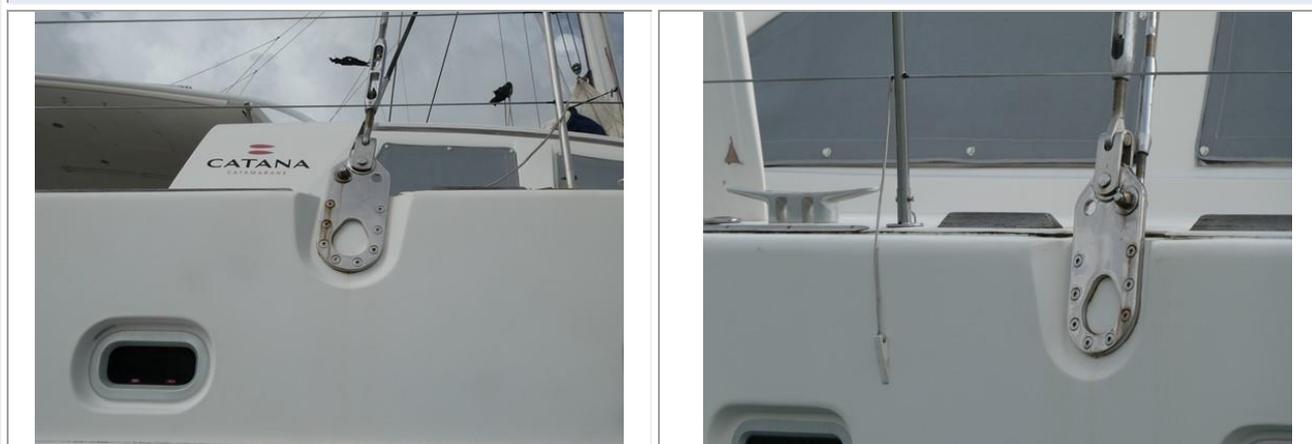
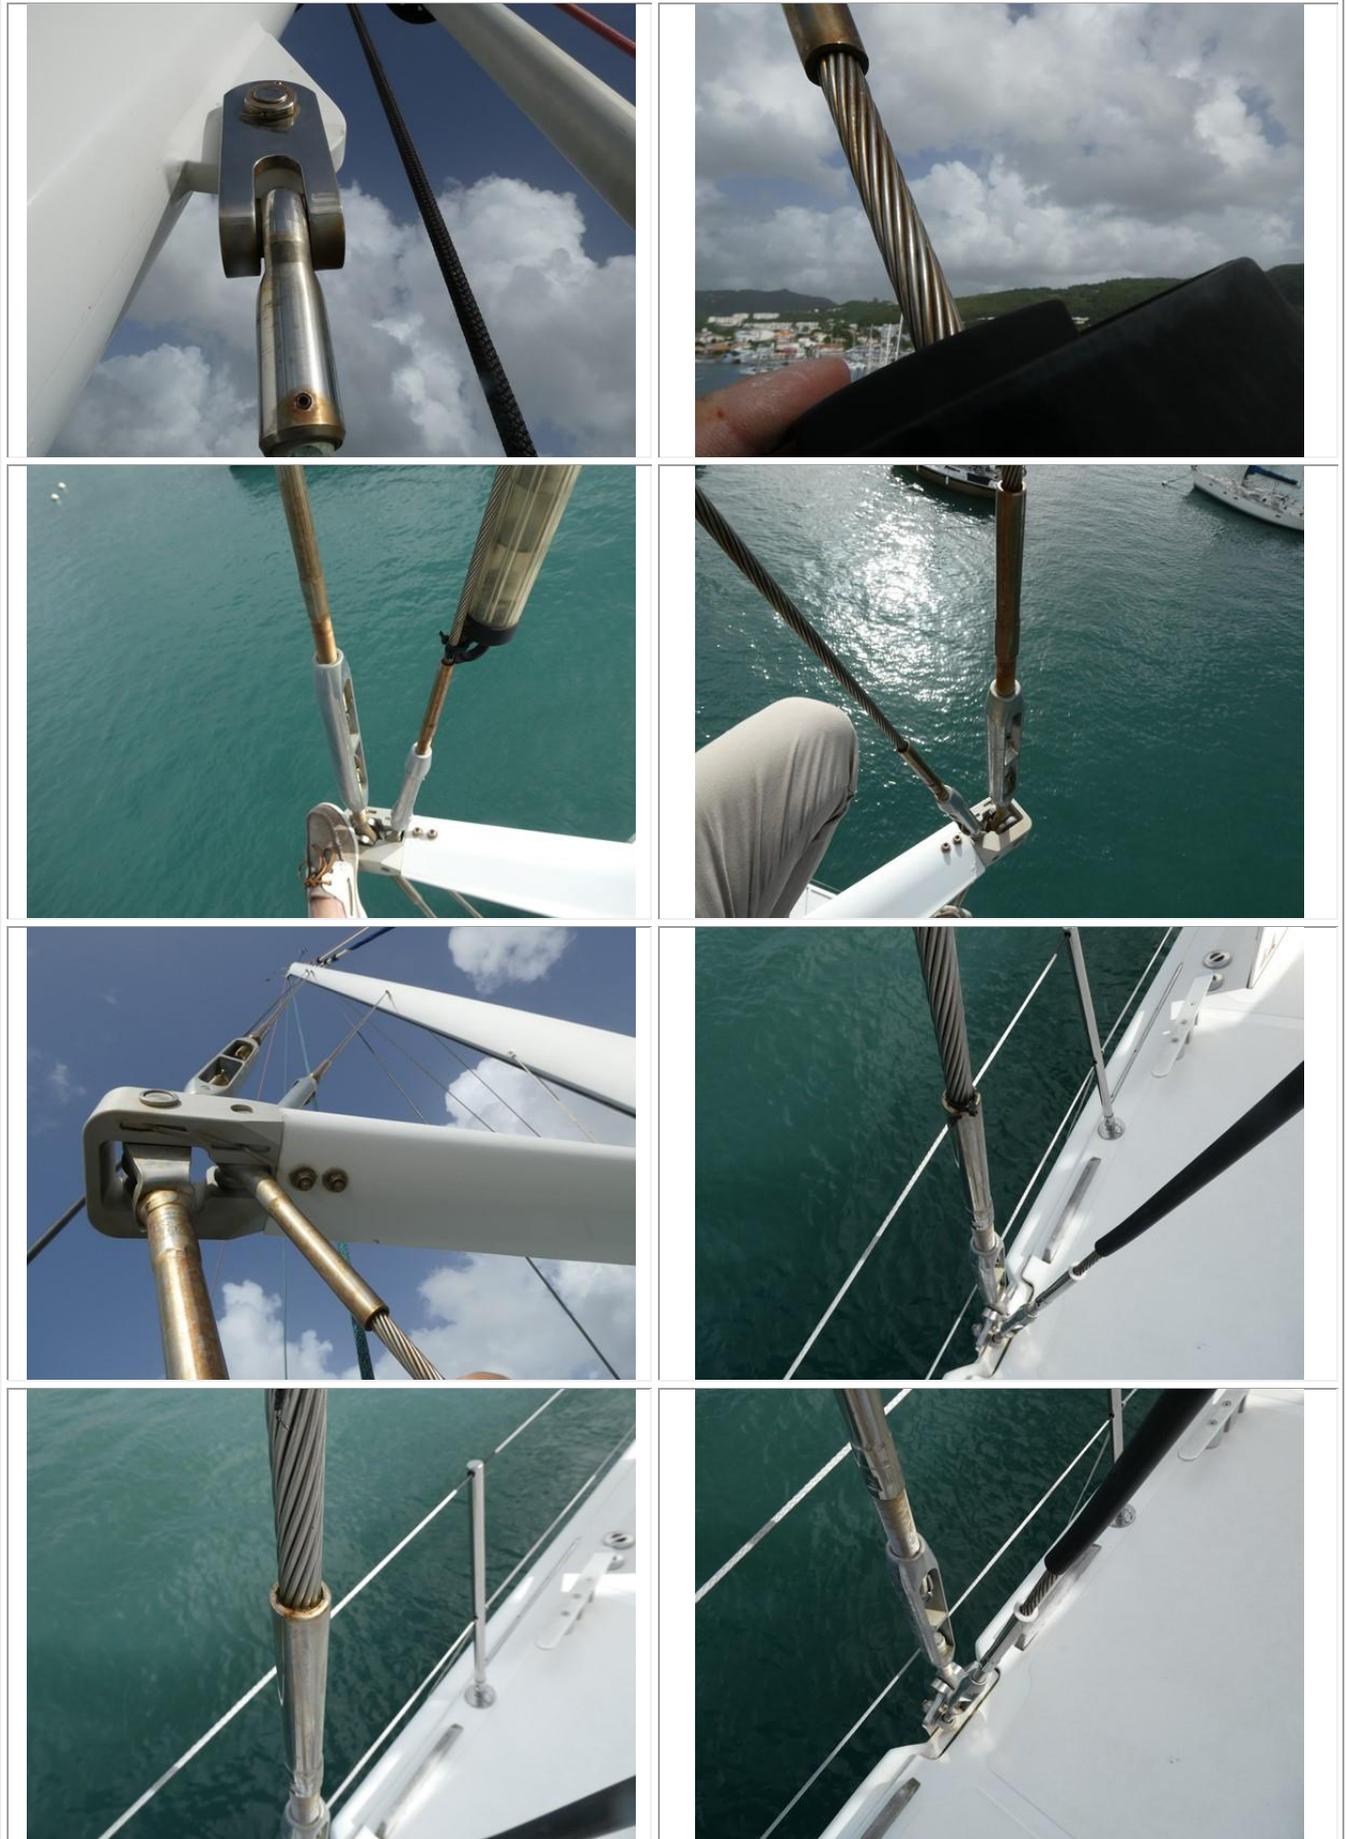
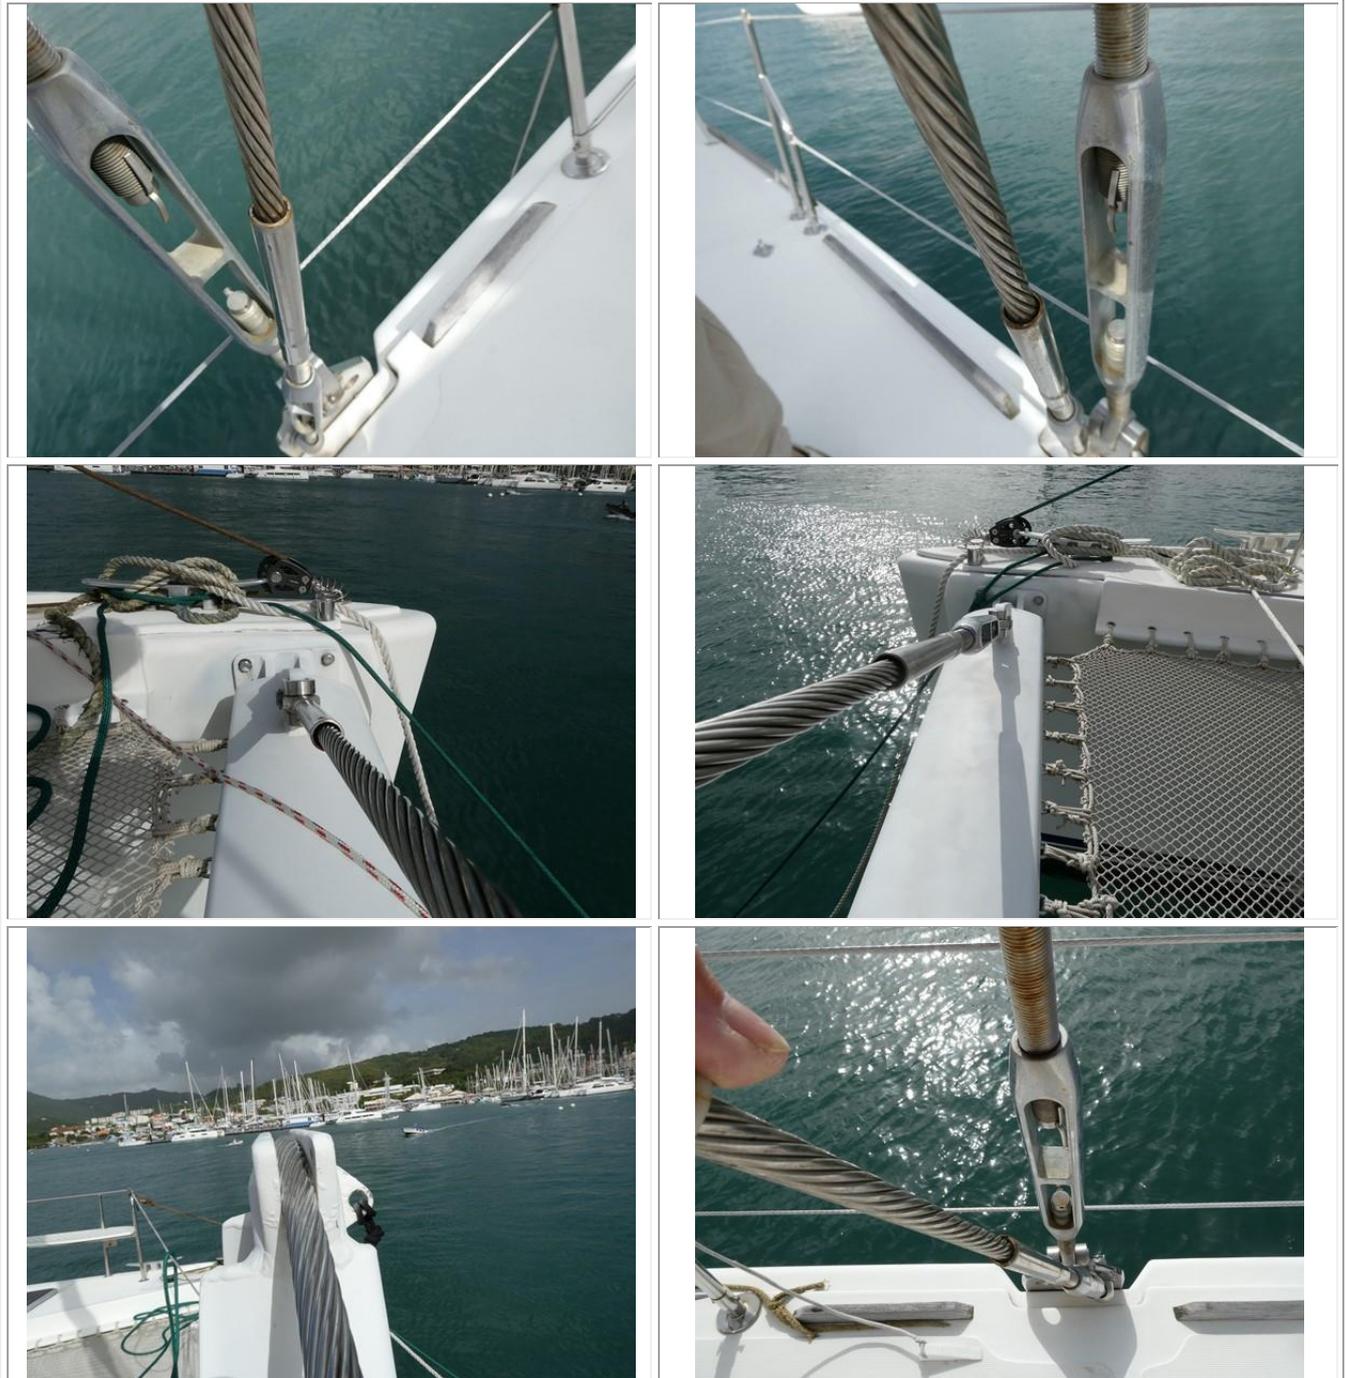
A noter qu'une partie du gréement est en Dyform qui a diamètre égale offre une résistance accrue, à noter également un étai avant en ROD, à noter enfin :

Que le gréement est déclaré de 2023, après vérification, les deux galhaubans et haubans ont été remplacés en février 2023, avec un contrôle général du gréement, le contact avec le gréeur du Marin permettra sans doute de consulter la facture complète.

Nous conseillons le remplacement des parties qui ne l'ont pas encore été, afin de garantir la sécurité du navire et de son équipage

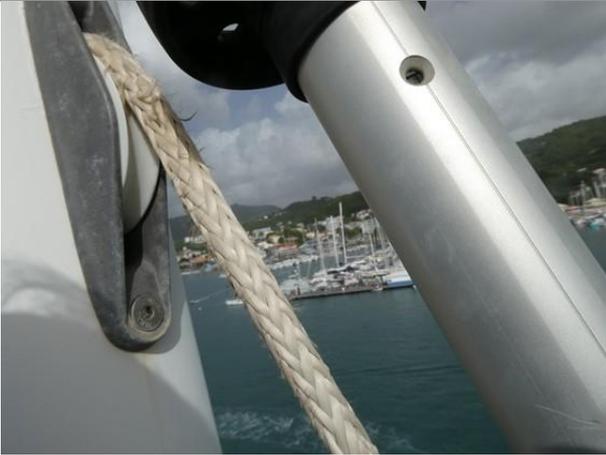
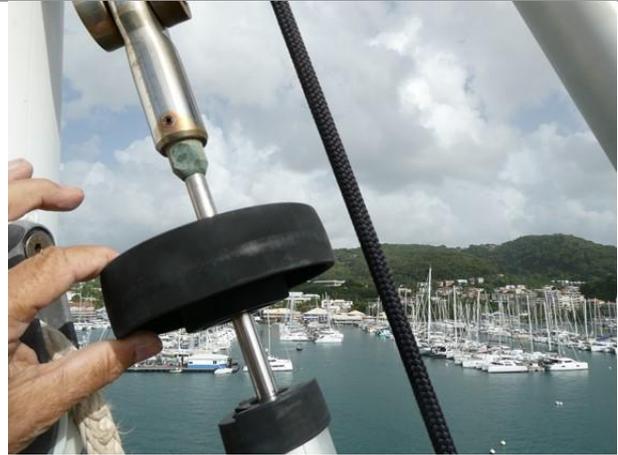
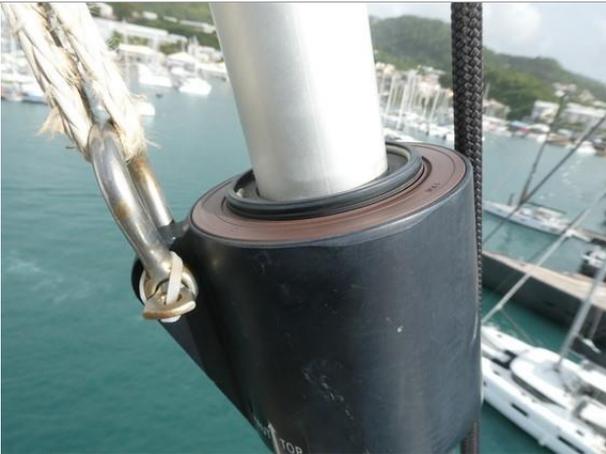
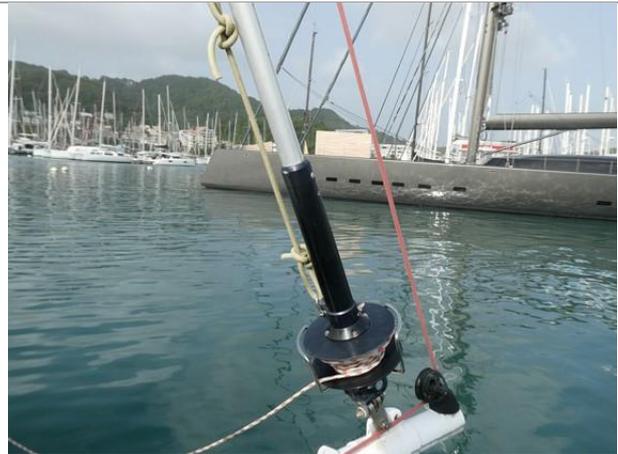
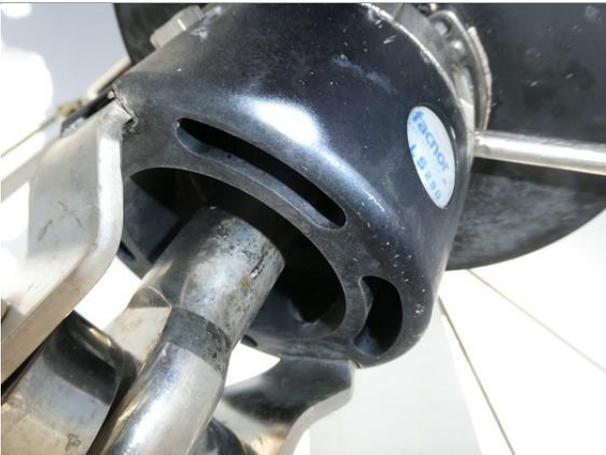
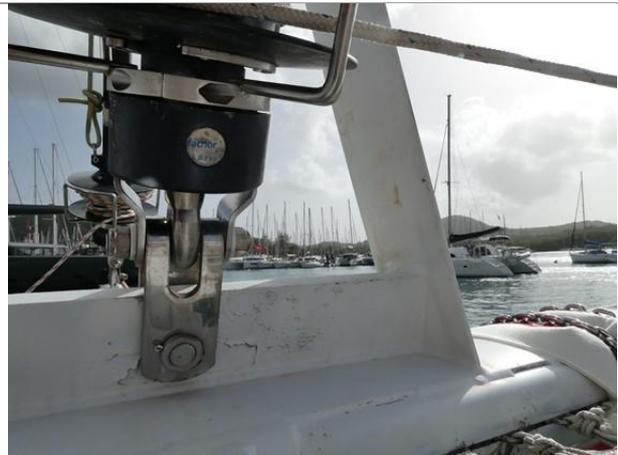
Enrouleurs Facnor, ensemble en bon état de présentation, à noter cependant le même phénomène de corrosion que sur le mat au niveau de la liaison avec la cadène d'étai.  
Le nez d'enrouleur et le profil adjacent ont été remplacés en avril 2023, ainsi que des pièces de l'enrouleur de Gennaker

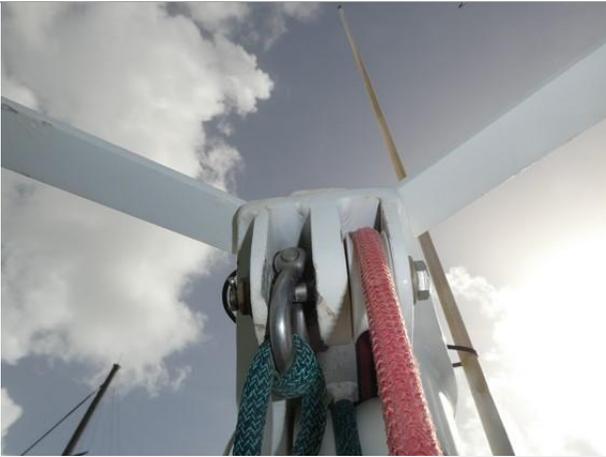
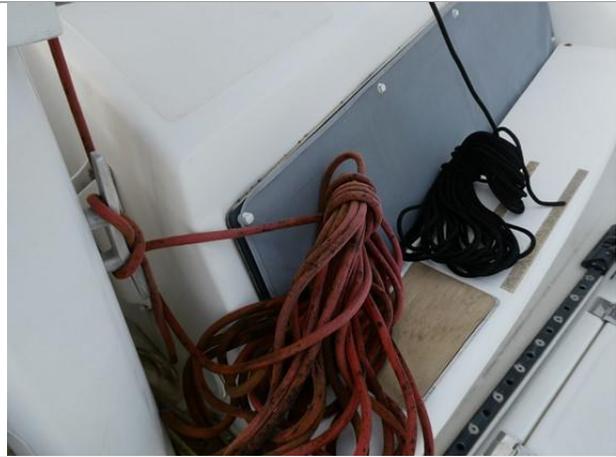
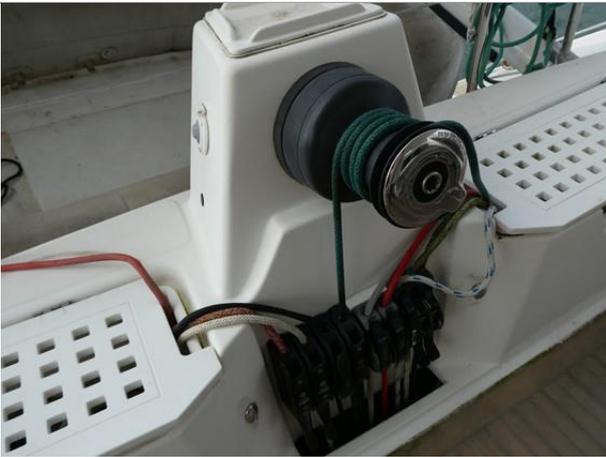
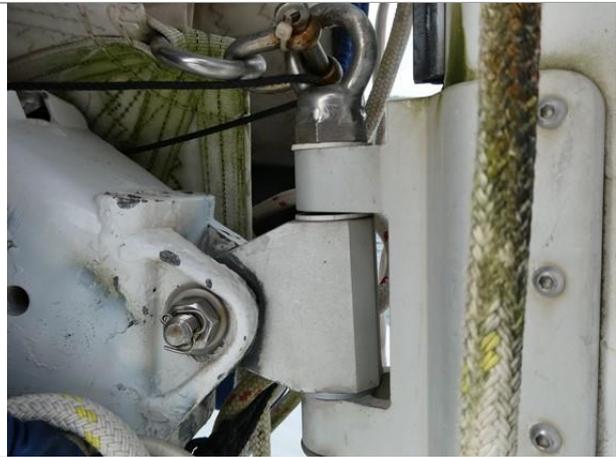
Les cordages sont encore utilisables mais sont salis après l'exposition aux intempéries, soleil et pluie.  
A noter le système de hook pour éviter la longueur de drisse en pied d mat.  
A noter encore le passage de l'ensemble des cordages par une boîte à réas en pied de mat passant sous la coque pour remonter pour les manœuvres au niveau du winch central de cockpit

Nous avons déjà relevé sur ce type d'unité des vieillissements de ce boîtier en partie avant par traction excessive avec le winch électrique de cockpit, il conviendra de l'examiner soigneusement et de rectifier si besoin.

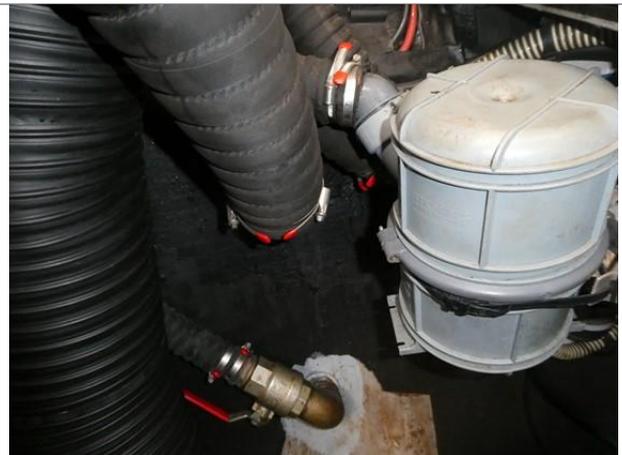
La motorisation a fait l'objet de travaux important avec dépose des moteur et réfection complète déclarée. Une panne de démarreur (ou batterie démarrage) empêcherait la mise en route de ce moteur, le passage du motoriste pour contrôle et action rectificative est à prévoir.

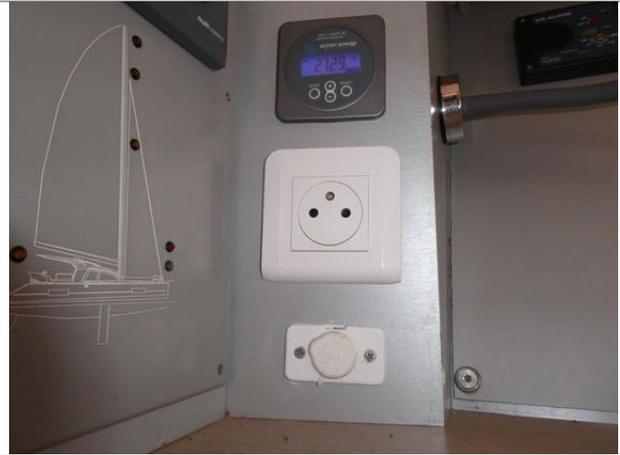
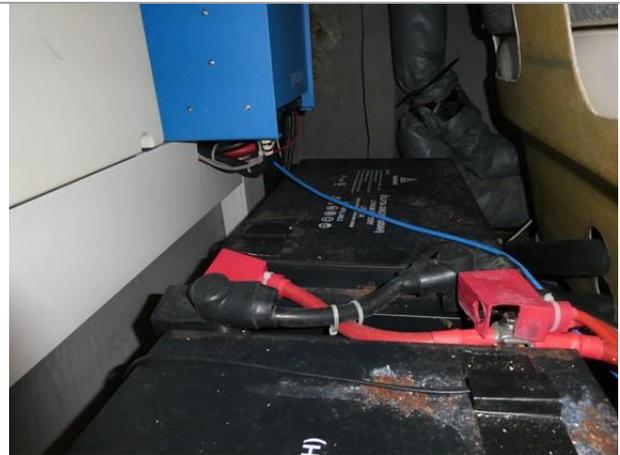
Batteries servitudes LITHIUM XDLP 24-300 (24 V 300 AH)  
Le montage est récent et l'ensemble opérationnel.

Nous avons cependant noté des fuites d'eau coulant sur les batteries et les relais à proximité, une action corrective est fortement recommandée, les batteries lithium devant rester dans une atmosphère saine. Les batteries démarrage EXIDE sont au nombre de trois pour les moteurs de propulsion et le groupe électrogène.

Quelques défaillances liées à l'âge sont visibles sur le tableau principal (touches) et nous notons la nécessité d'un contrôle de l'ensemble pour en vérifier le bon fonctionnement.

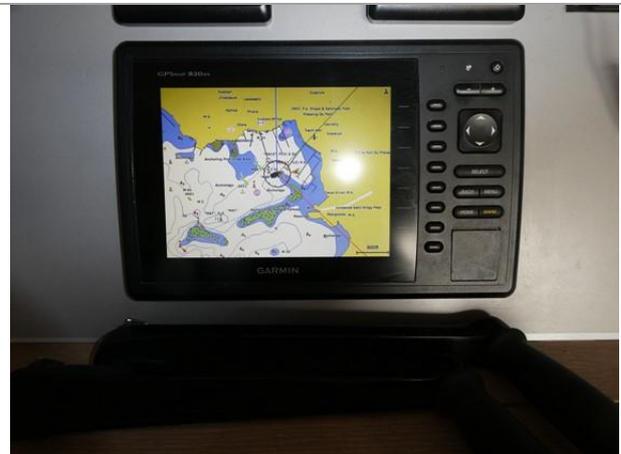
**Ensemble testé opérationnel, à noter que les écrans extérieurs commencent à noircir, le remplacement de l'afficheur à programmer**

**Le compas babord est en bon état, une bulle est visible sur le compas tribord**
