**La Manche**

**2<sup>e</sup> édition 2014**

**Mise à jour octobre 2019**

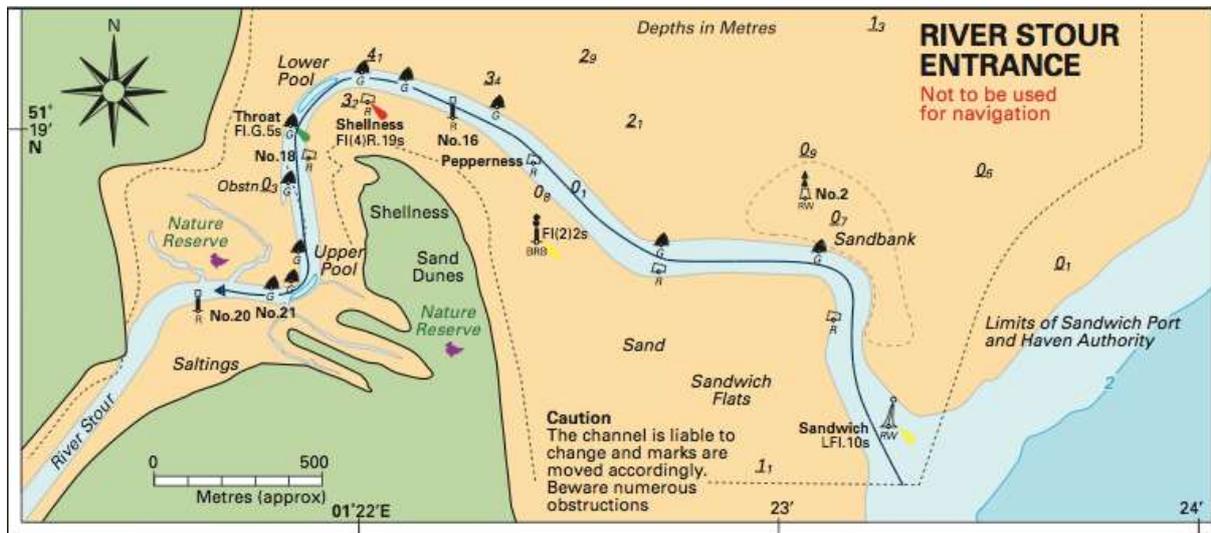
**Entrée de la rivière Stour**

plan à jour ci-dessous

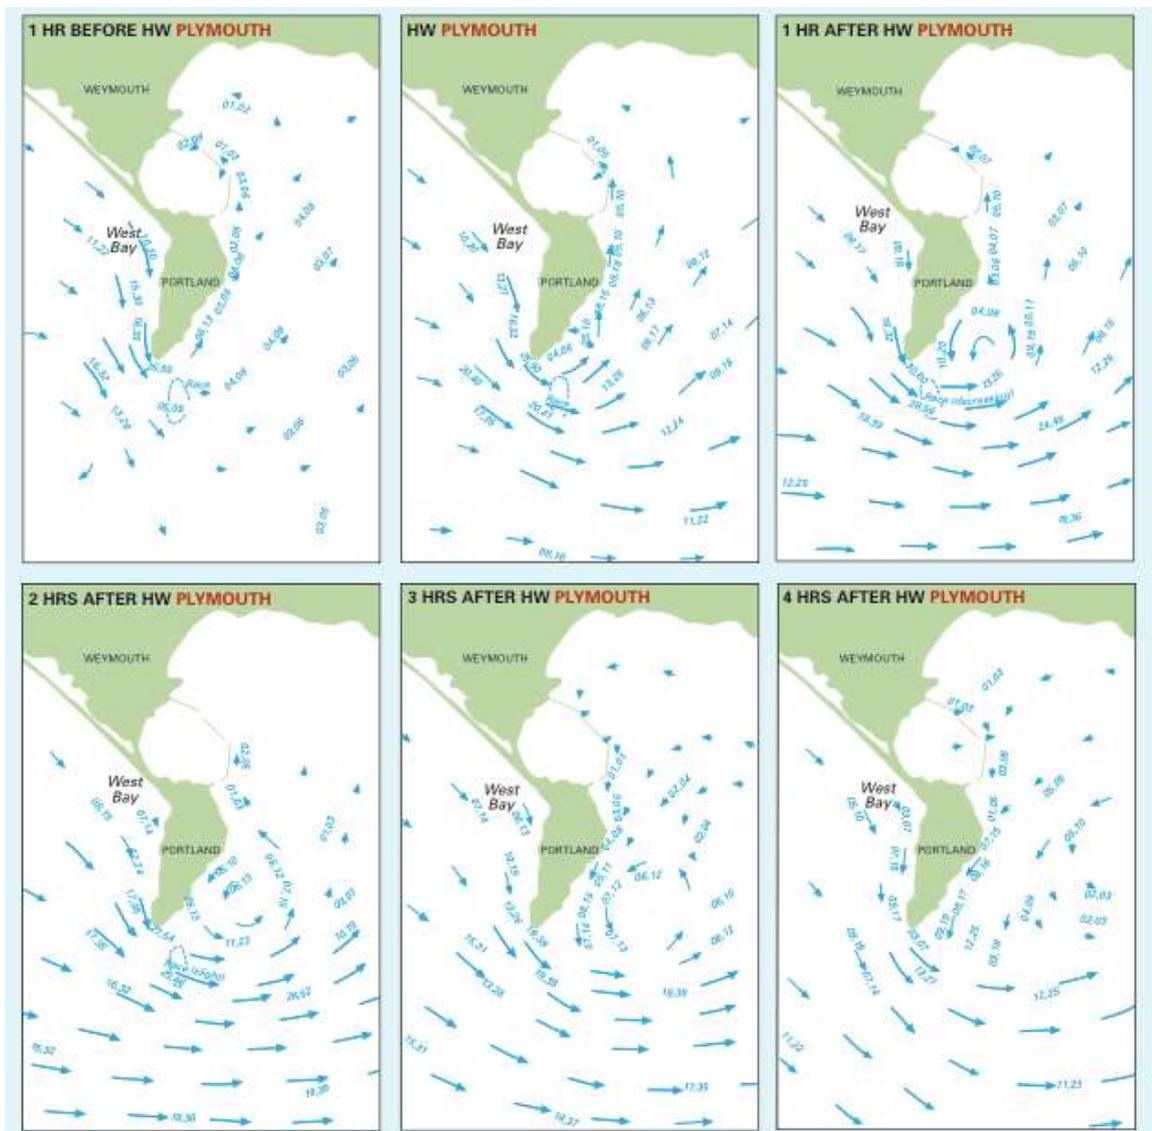
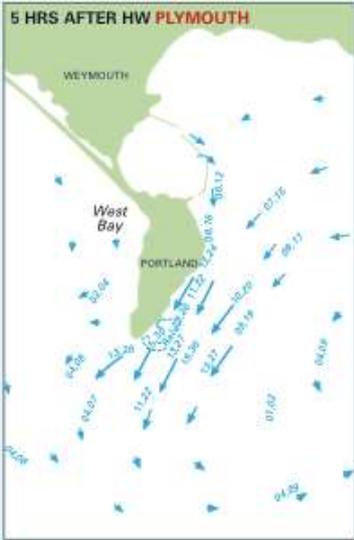
### Pages 139, 140 et 141 Diagrammes de marée

Les légendes de tous les diagrammes des courants de marée pour Portland Bill à ces pages se rapportent incorrectement à la PM de Douvres. Cela doit être corrigé dans tous les cas par PM Plymouth (HW Plymouth sur les diagrammes ci-dessous).

Les diagrammes eux-mêmes sont par ailleurs corrects.

Cette rectification est très importante et ne doit pas être ignorée.
