# KERALAS

## REMISE A NIVEAU DU MOTEUR YANMAR 3GMD

J'ai pris un moteur yanmar 3GM d'occasion pour remplacer le Volvo d'origine , ce moteur a 3000 heures de marche et bien qu'il fonctionne correctement j'ai décidé de faire une petite remise à niveau pour repartir sur de bonnes bases .

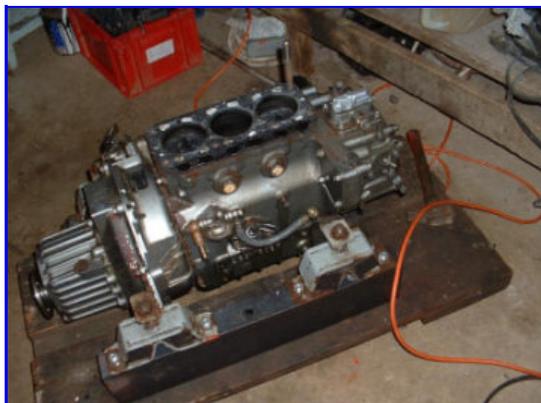
Vue du dessus

moteur avait eu un problème d'inverseur et avait été réparé ( mal réparé ) l'écrou de serrage du tourteau n'avait pas été freiné et donc il s'est desserré , le tourteau est foutu mais a priori l'arbre de sortie inverseur est intact ( a vérifier ) de plus le réglage de la fourchette d'inversion est complètement nul , et il faut donc espérer que les cones d'embrayage n'ont pas souffert ( à vérifier aussi). Evitez de faire réparer un inverseur à Bastia parce qu'ils ont l'air particulièrement nuls !!!

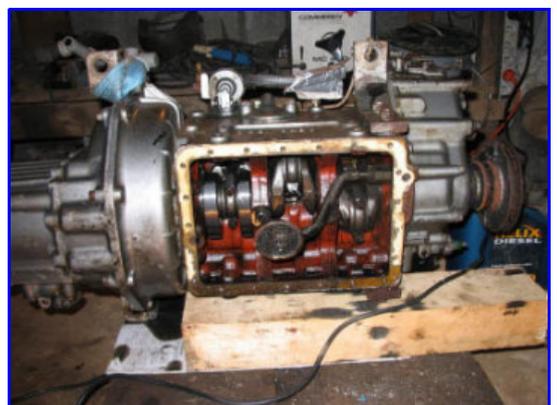
Pour emmancher les pistons une bande de clinquant de 0.4mm et un serflex et le tour est joué .

Ensuite serrage des bielles au couple 2.5 m/kg et remise en place du carter d'huile .
