Gréement Sundance 36 1989,
Age du gréement inconnu mais pas tout jeune.

Choix de quatre terminaison inter et galhauban qui paraissait très oxydés

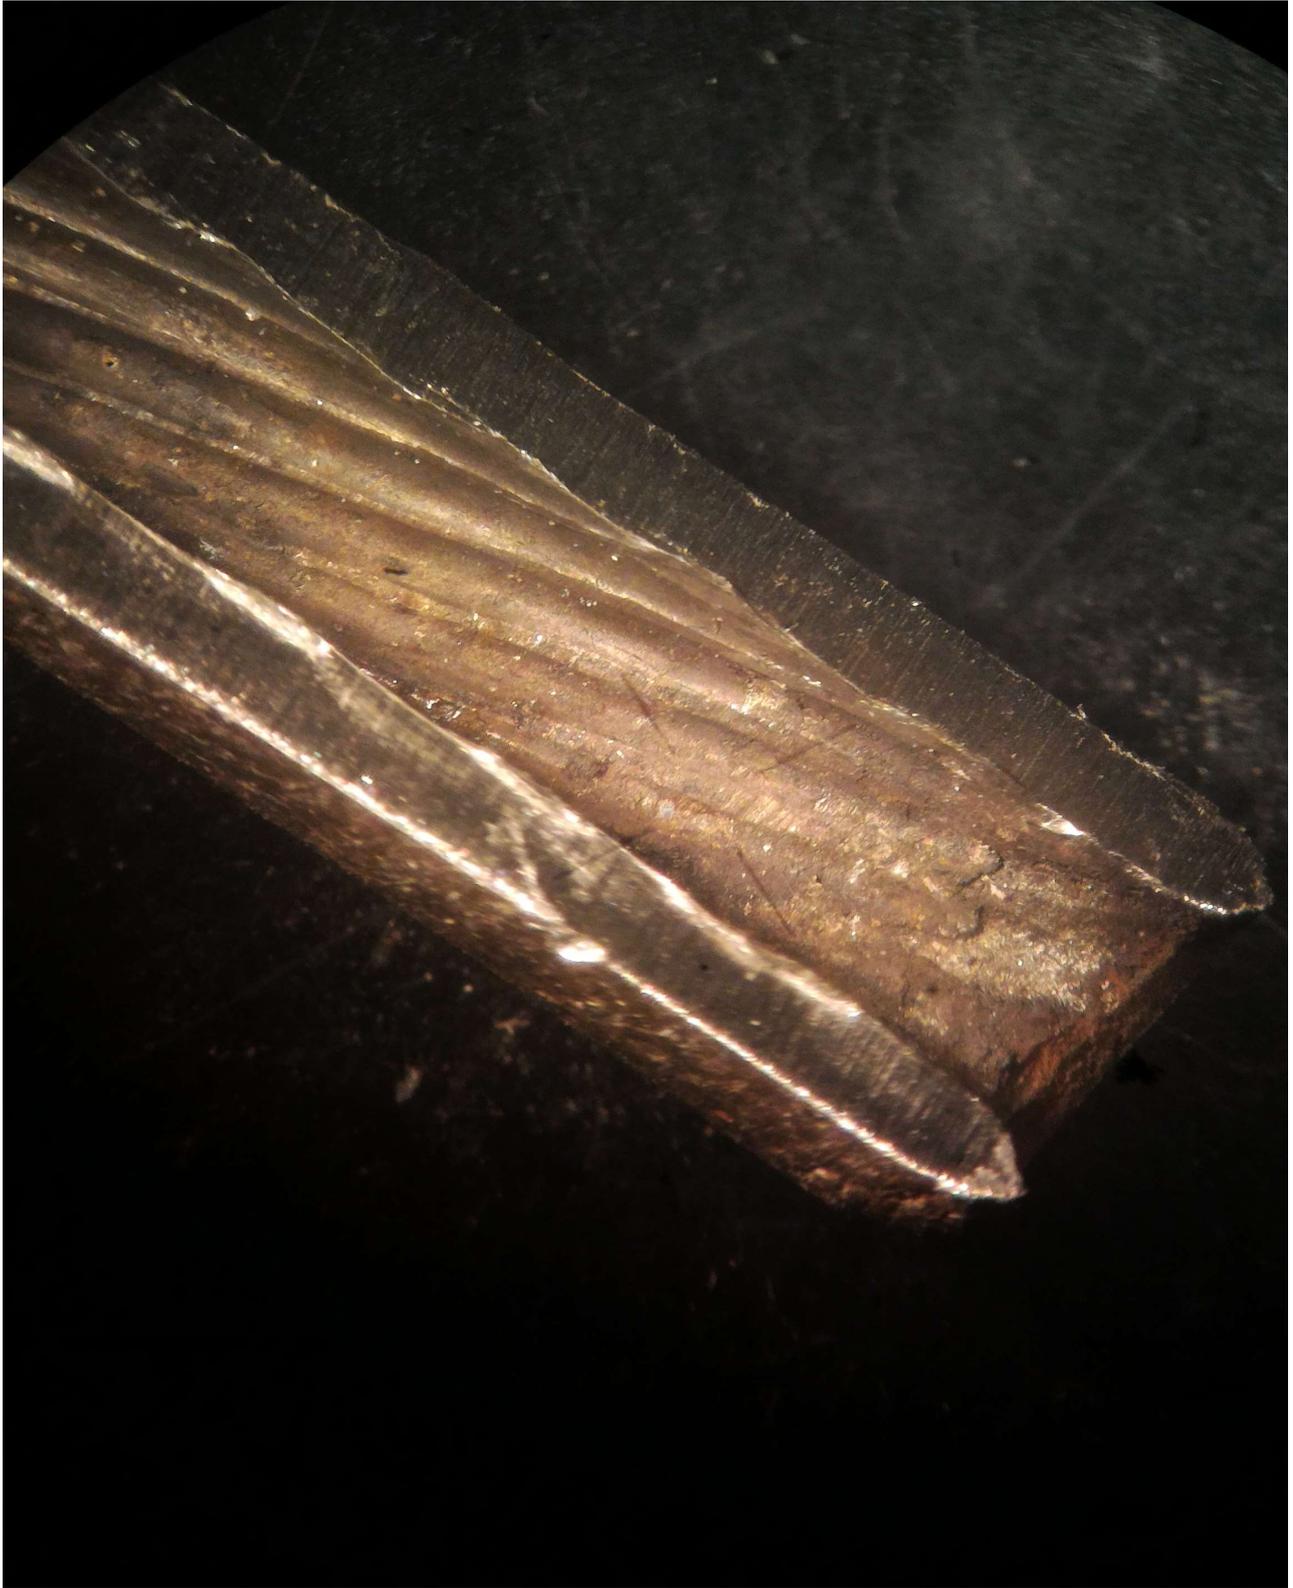
Agrandissement à la loupe binoculaire

Tube de sertissage oxydé à l'intérieur, ainsi que la surface des brins, pas en profondeur.
