INFORME TECNICO NAUTICO

Ref: M – 524

Cata “ ISATIS “ NAUTITECH OPEN 40

INSPECCION DE REPARACIONES DEL CASCO

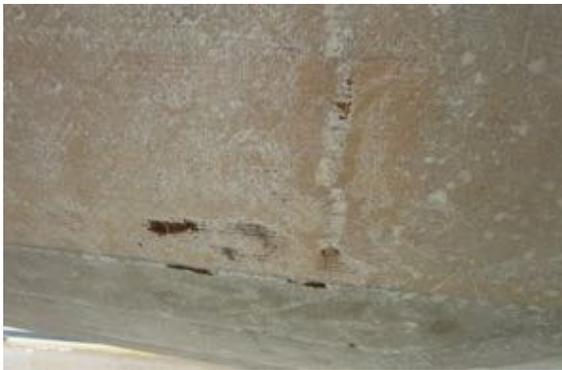
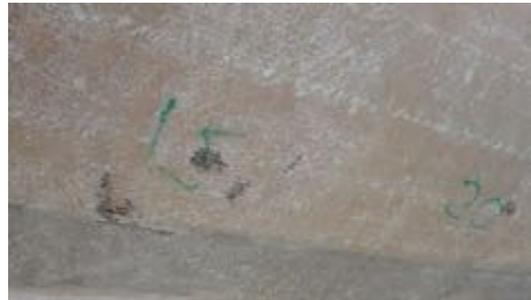
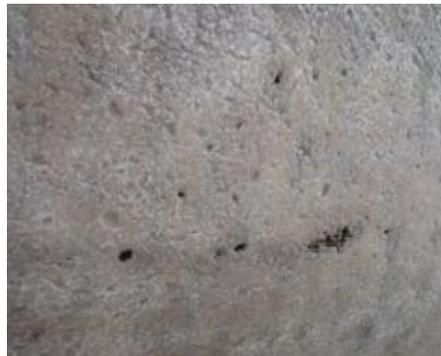
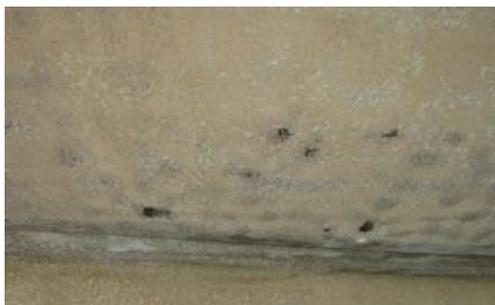
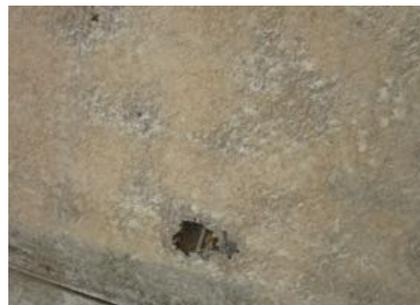
Parece que la gravedad de la ósmosis era muy superior a la esperable antes del proceso

Le indicamos a Alberto que sería conveniente aplicar un buen lijado para eliminar las manchas blancas y evitar que quedase fibra seca tras la fibra que iban a aplicar para la restauración de la obra viva, ya que podrían facilitar desarrollo de ósmosis de nuevo. Estas manchas de fibra seca son mas notables en el casco de estribor por su cara de estribor.

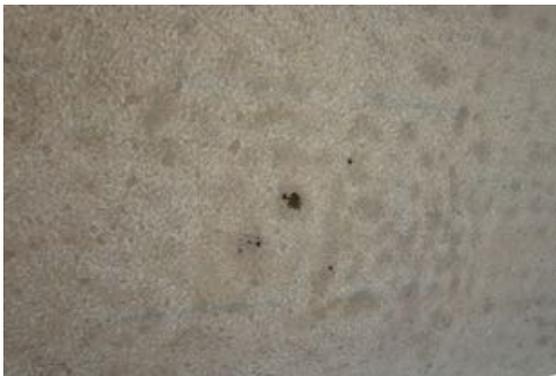
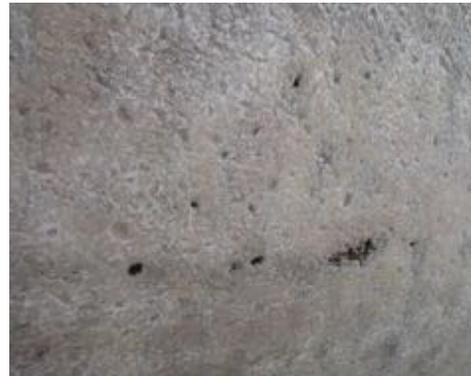
En esta sección del casco de estribor se observa que la zona mas afectada es la mitad próxima a la línea de flotación. Esto parece indicar que el principal defecto en el proceso de fabricación se produjo durante la aplicación de las telas de fibra en esta zona, que continúa por encima de la línea de flotación.

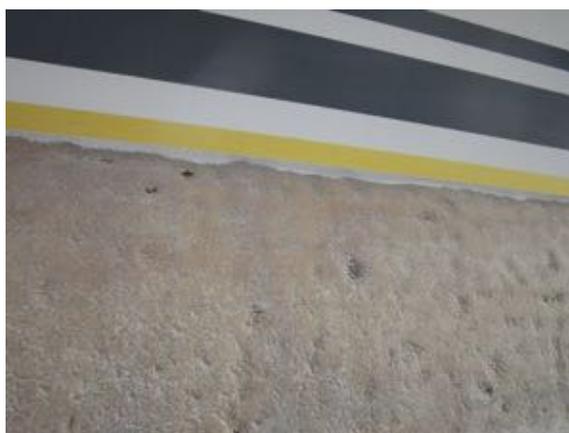
Por una parte vemos que el espesor del laminado nuevo está condicionado por el laminado original del casco, que en la zona de línea de flotación les da el nivel para igualar el laminado nuevo con el original. Esto muestra que el laminado original era fino, apenas superando 1mm de espesor, a la vista del espesor del gelcoat.

La reparación consistirá en nivelar rellenando con masilla epoxy con fibra de vidrio los agujeros y huellas de la ósmosis y laminar una tela de fibra de vidrio de 600 gramos.

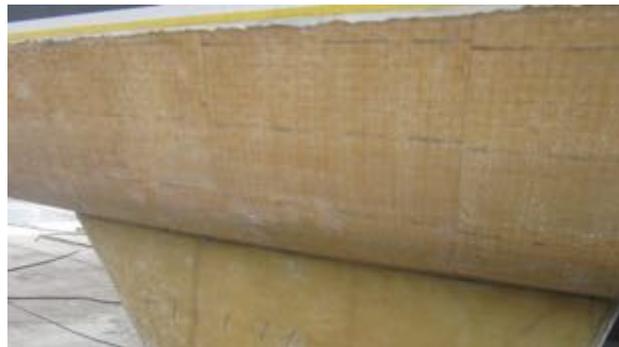
Proceso de lijado para el laminado del tejido de fibra de vidrio

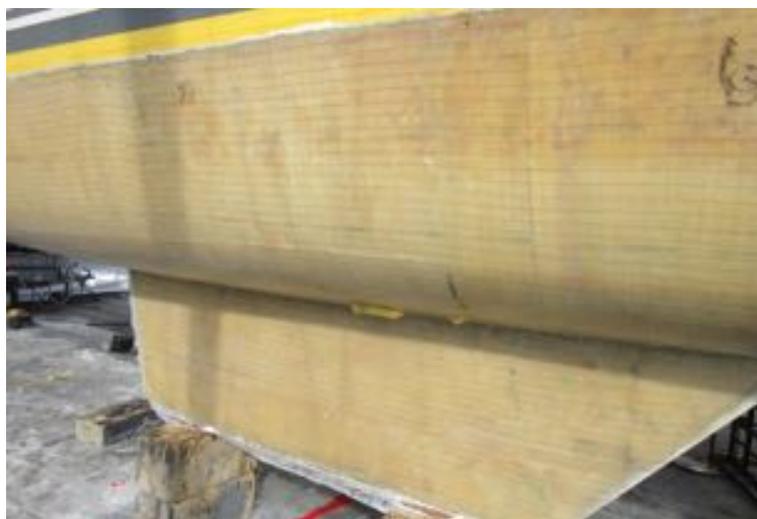
Detalle del tejido laminado con peelply de acabado para no tener que lijar para la aplicación de la primera imprimación de acabado

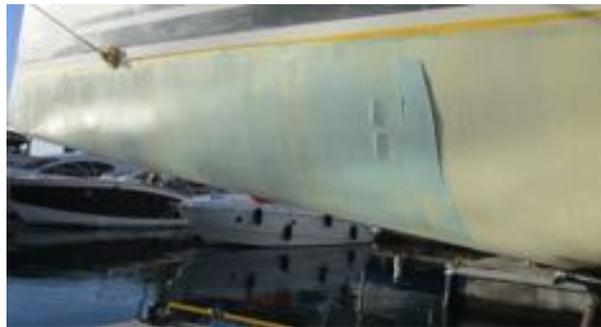
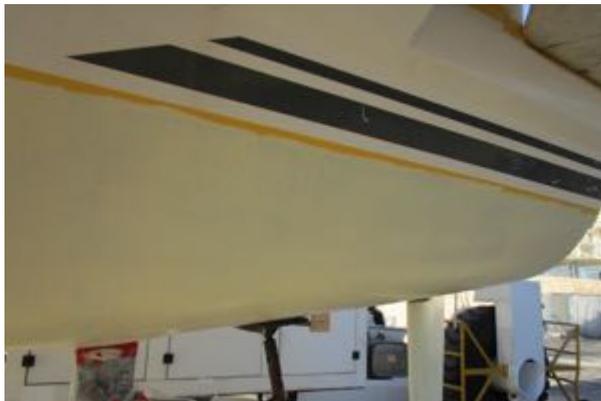
Aplicación de masilla epoxy para nivelado

Tras nivelado de faltas e irregularidades superficiales con masilla epoxy, aplicaron las capas de imprimación de las capas de imprimación epoxy de Hempel hasta cuatro manos.

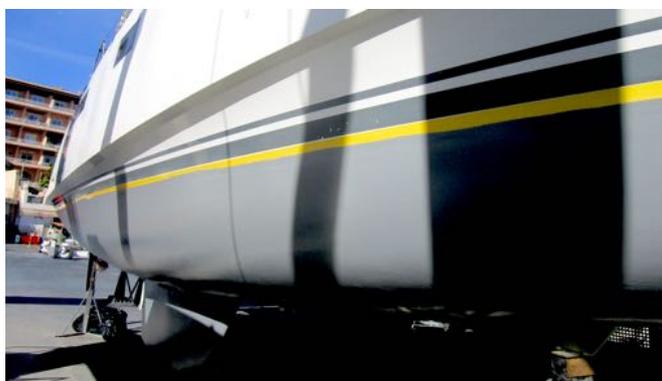
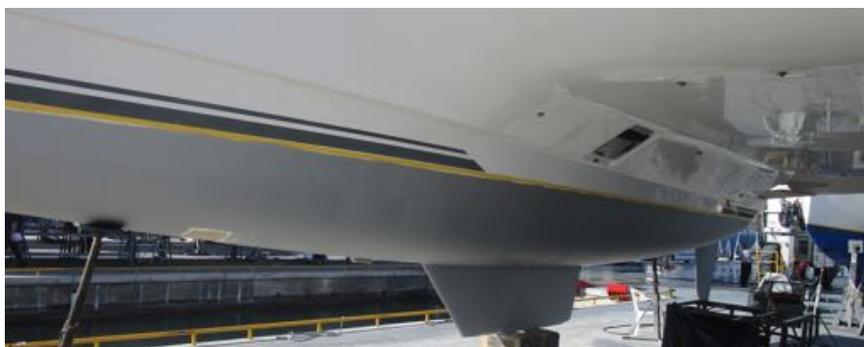
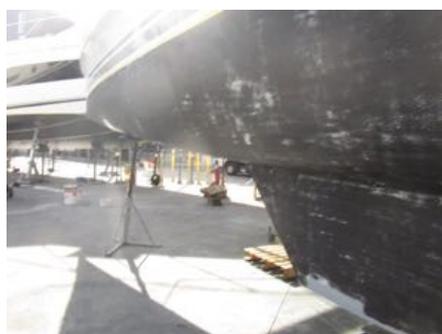
Imprimación previa a pintura con antiincrustante
