# Commissariat d'avaries Fort de France

Rapport d'expertise :  
Estimation d'Etat et de Valeur

Dossier 24 12 0631

« *OCEAN LADY* »

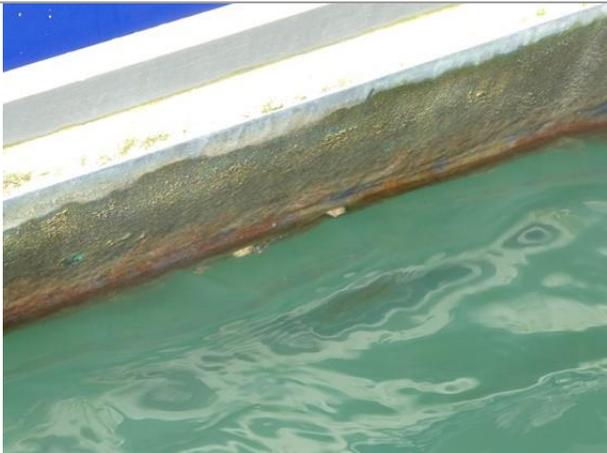
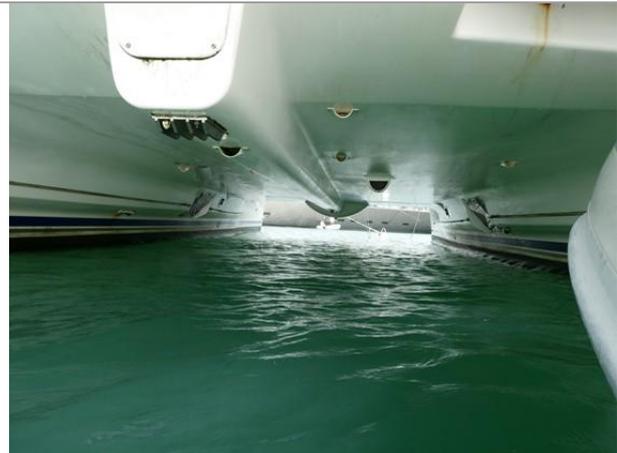
Lors de notre visite sous marine, la turbidité de l'eau n'a pas permis de disposer de photos exploitables, nous avons cependant constaté que le navire était très sale, nécessitant sans doute un grattage avant mise à terre.

Par ailleurs, nous avons nettoyé les parties avant et arrières des puits de dérive, ce qui a permis d'en constater le bon état (absence de fissure) ainsi que le bon état de l'ensemble des appendices de coques

Les arbres des embases ne présentent pas de jeu, les hélices s'ouvrent et se ferment normalement.

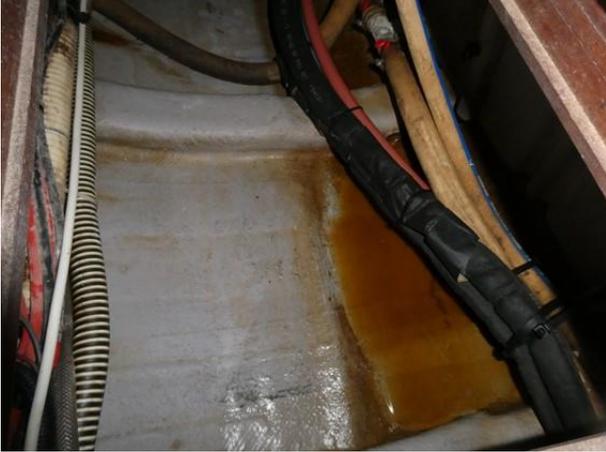
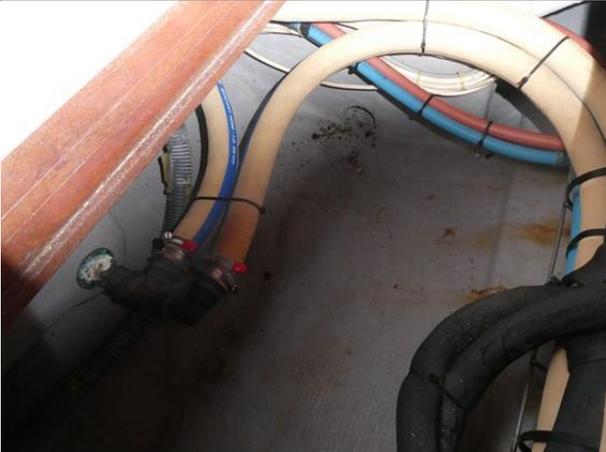
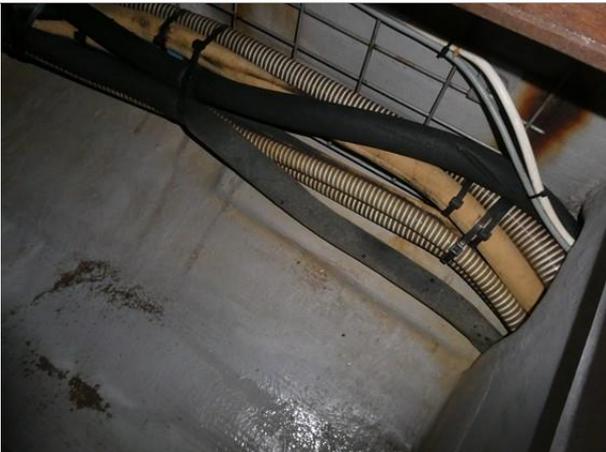
L'ensemble des tuyauteries dites sans odeur correspond aux décharges des toilettes et caisses à eaux noires, Les informations collectées attestent du remplacement des passes coques en 2023, nous avons cependant trouvé au moins un passe coque défaillant qu'il conviendra de remplacer (oubli ou dégradation depuis)

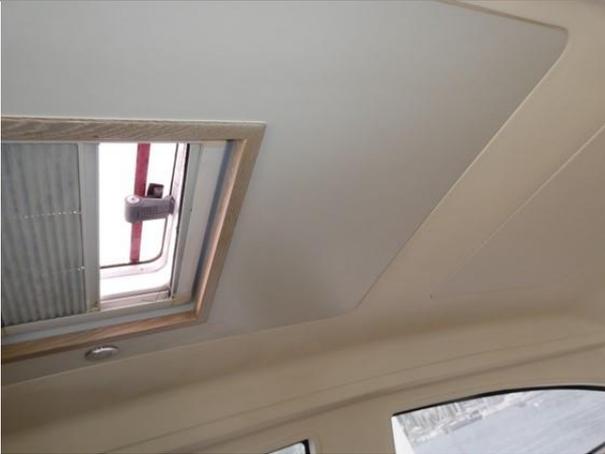
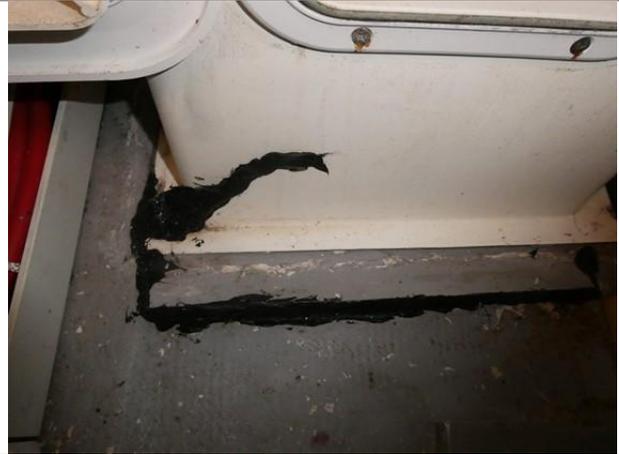
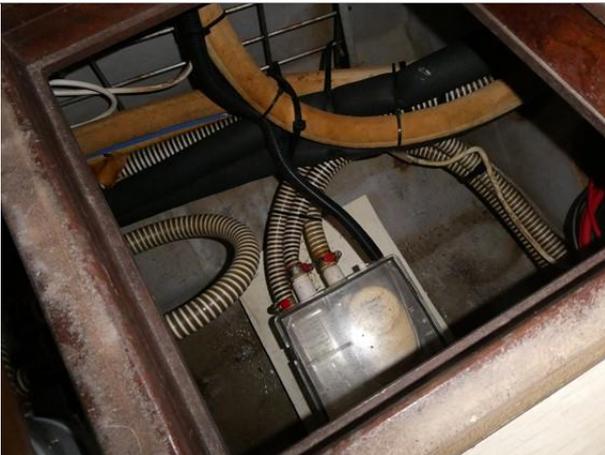
Lors de l'examen nous avons trouvé une zone en pied de mat (épointille intérieure côté carré) avec un collage par compound dont il faudra vérifier l'origine autant que la qualité.

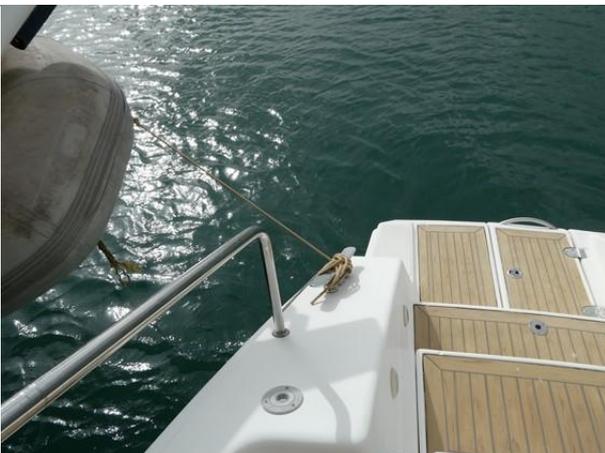
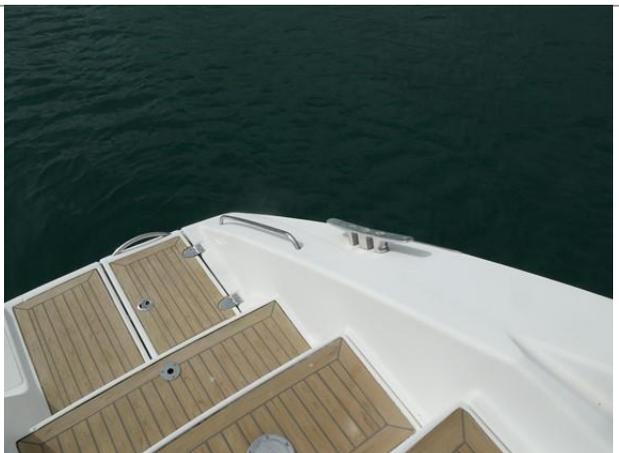
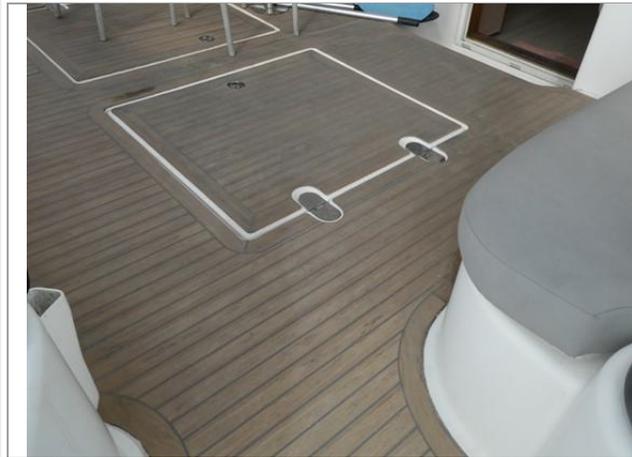
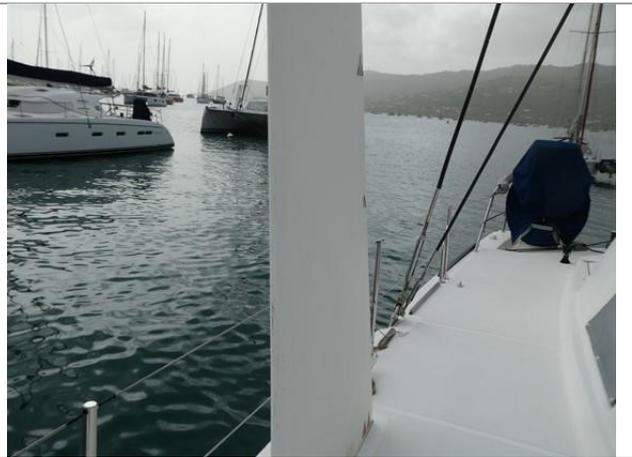
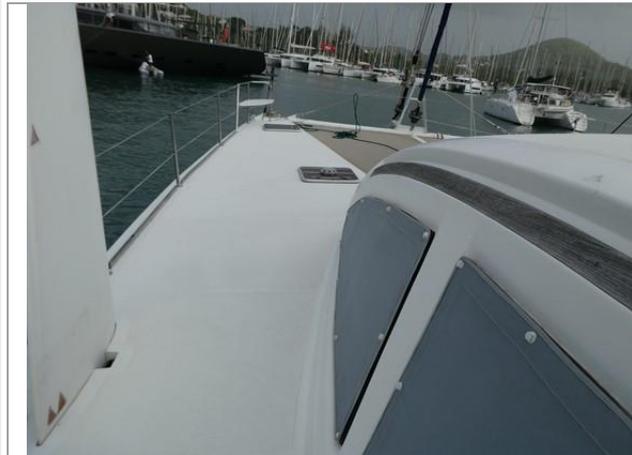
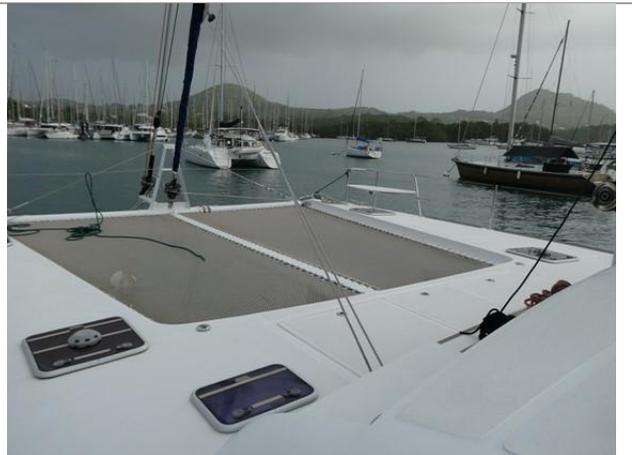
Si les versions anciennes des Catanas pêchaient par une épaisseur de gelcoat un peu faible, ce défaut a été corrigé et le navire présente un état de surface très correct au regard de l'âge comme de l'utilisation locative antérieure du navire.

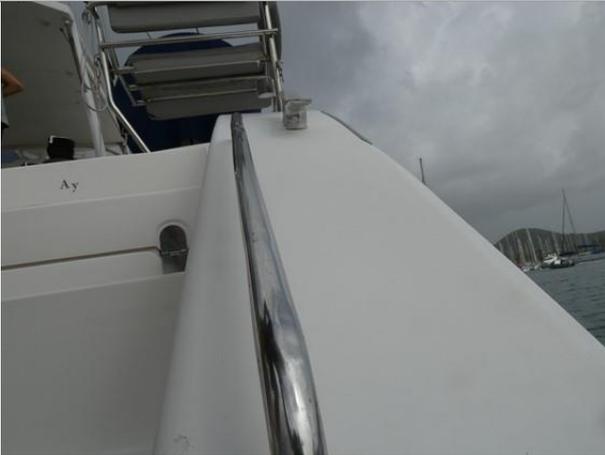
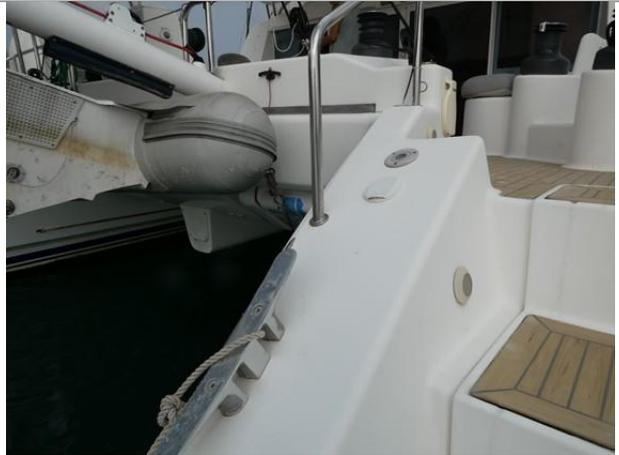
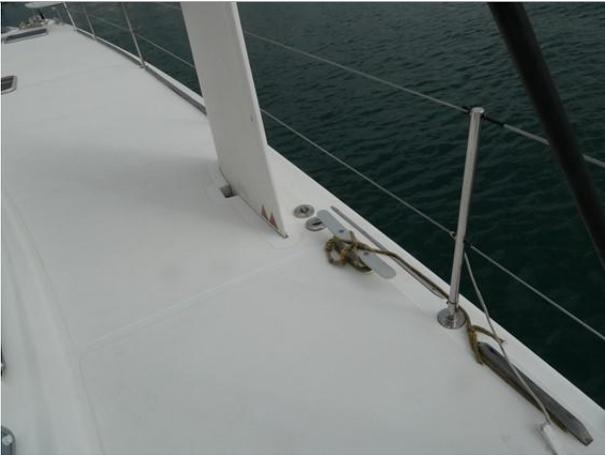
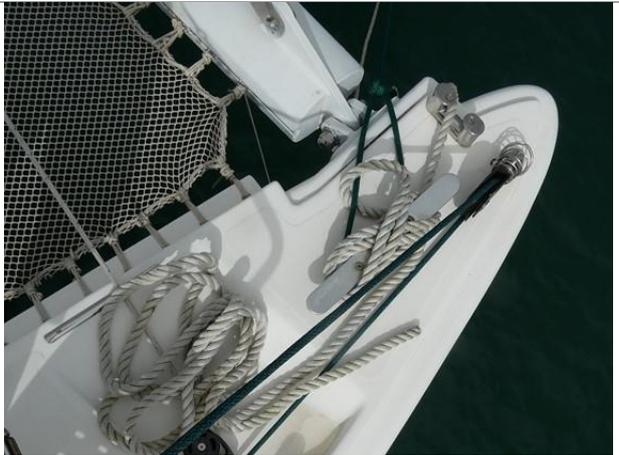
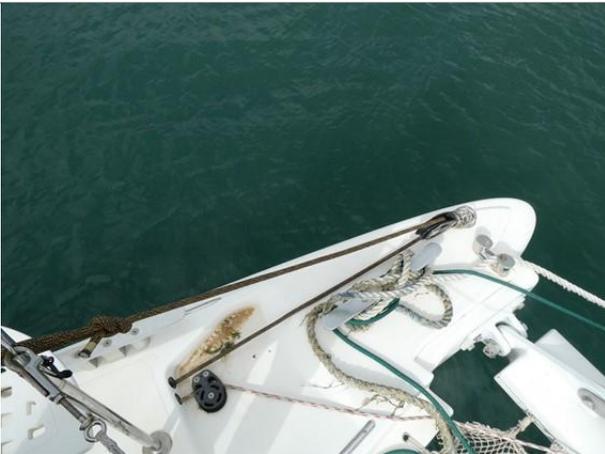
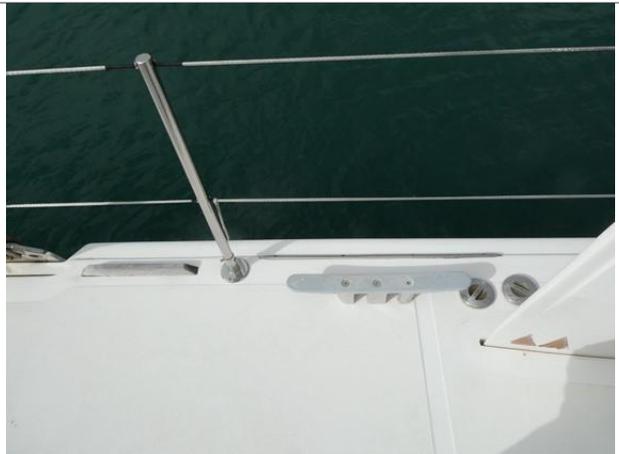
Ensemble en bon état, à noter que les filières en Dyneema, (fibre polyéthylène haute résistance) sont protégées par un gainage au passage des chandeliers, ce point est important, le seul défaut du matériau étant sa résistance relative au ragage alors que son élongation come sa tenue est au moins équivalente à l'acier inox. Le gain de poids mais aussi l'aspect esthétique sont en général les guides pour le remplacement des filières habituelles par celles en Dyneema.

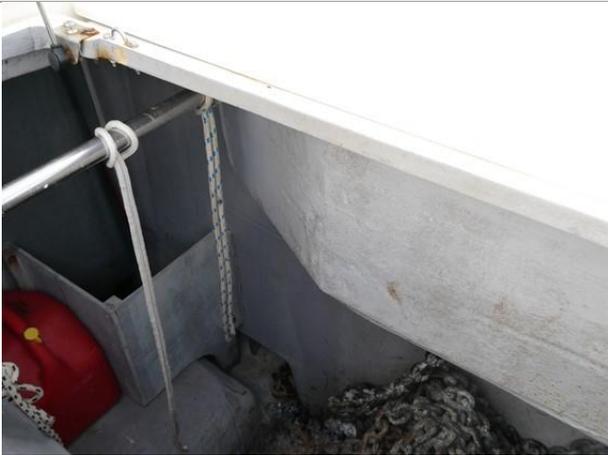
Mouillage bien adapté et la chaîne est en bon état pour la partie visible, (remplacée en 2023)  
 L'ancre est oxydée mais reste parfaitement utilisable en l'état.  
 Le guindeau n'a pas été testé, mais le navire était au mouillage récemment et le guindeau a fonctionné lors de la remontée de l'ancre.

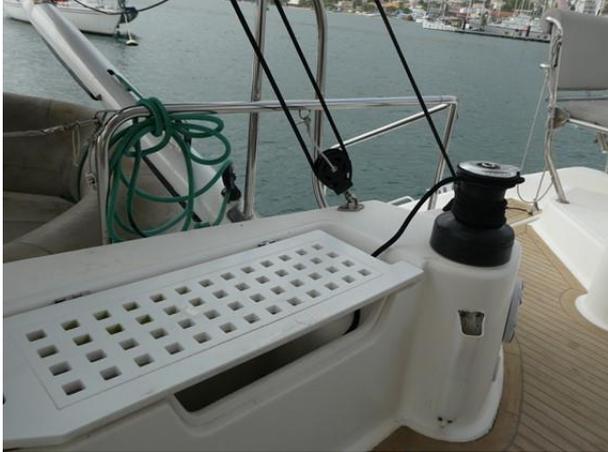
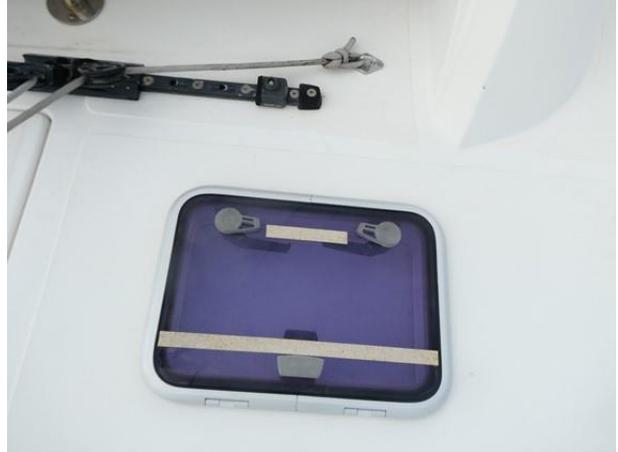
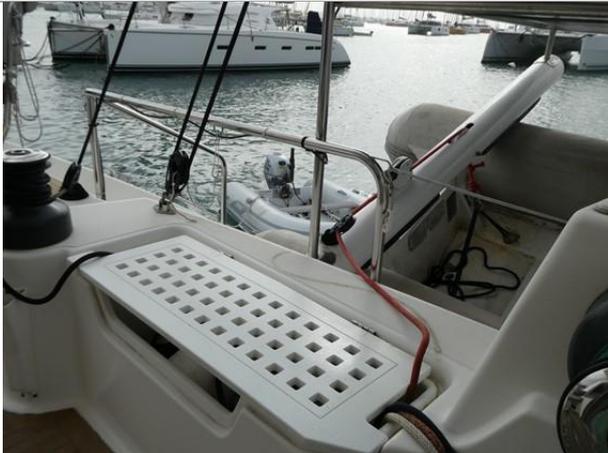
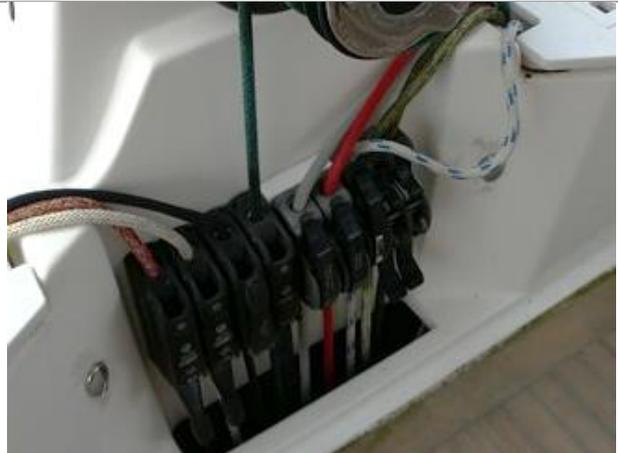
La révision des mâchoires des bloqueurs est à effectuer.  
L'ensemble des pièces par ailleurs contrôlées apparaissent saines, les rails portent les traces d'oxydation qu'il conviendra de traiter pour éviter un vieillissement excessif.

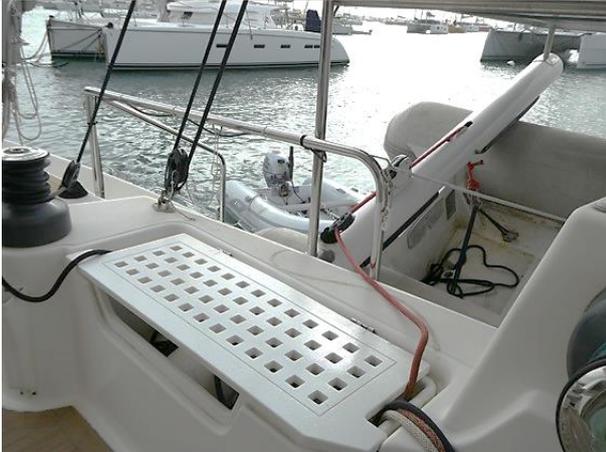
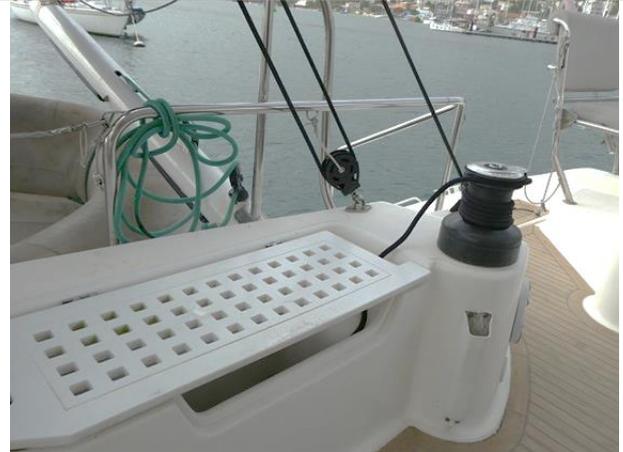
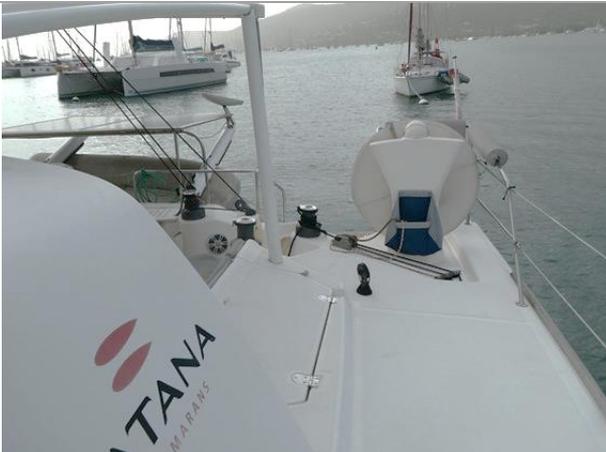
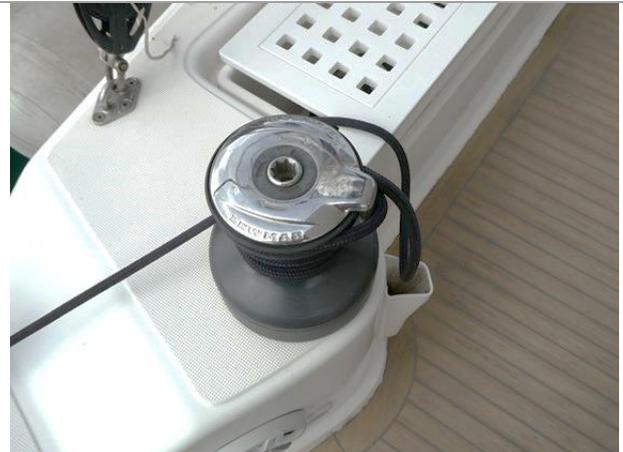
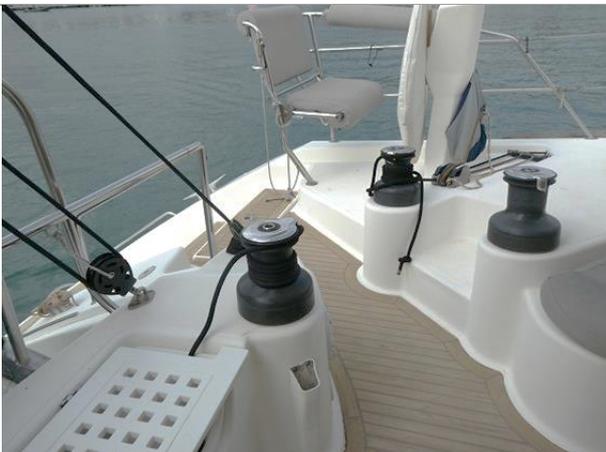
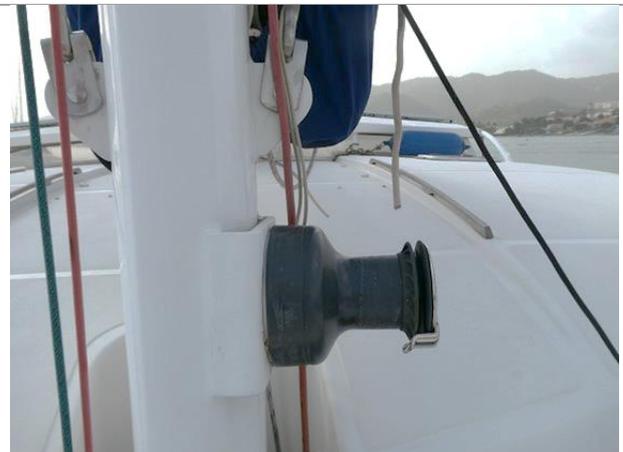
**Ensemble conforme au standard de l'unité et constaté opérationnel lors de notre visite à bord  
A noter l'absence de chariot d'écoute de GV, spécificité de la marque avec un palan double permettant le réglage de l'écoute, \*au vent et le contrôle d la bôme sous le vent.**

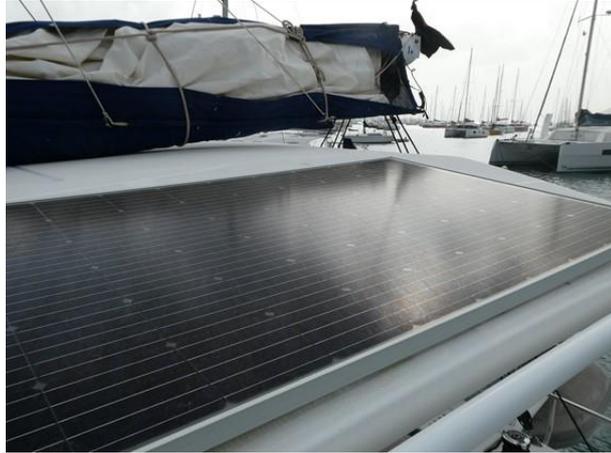
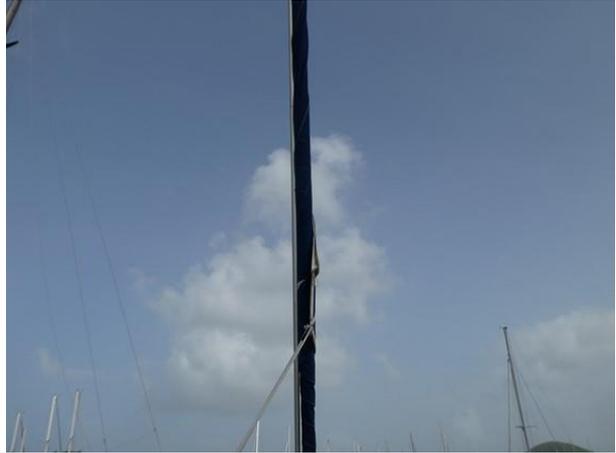
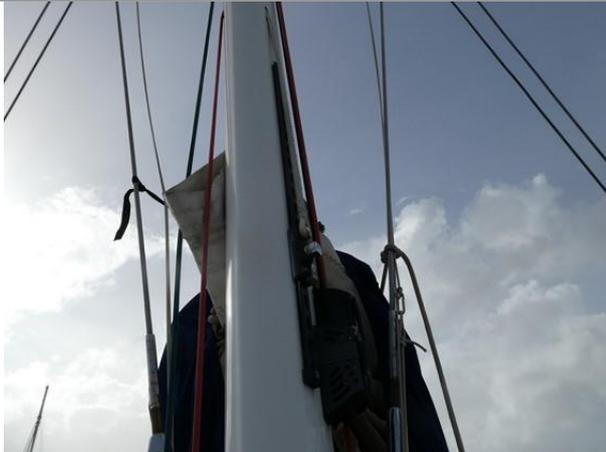
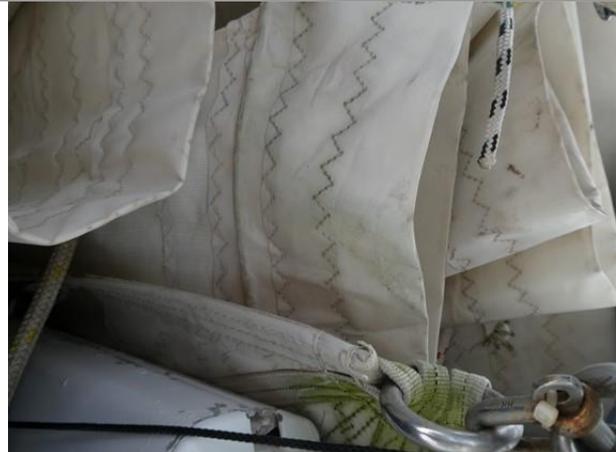
Les voiles sont sales, cependant la GV est taillée dans un tissu de qualité et un gennaker et un spi sont stocké à l'intérieur du navire  
A noter que nous n'avons pas déployé les voiles et que leur état sera à examiner en mer pour en vérifier l'état réel comme la forme.

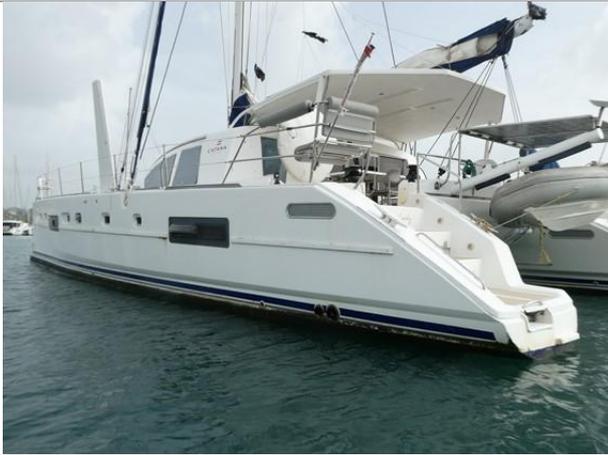
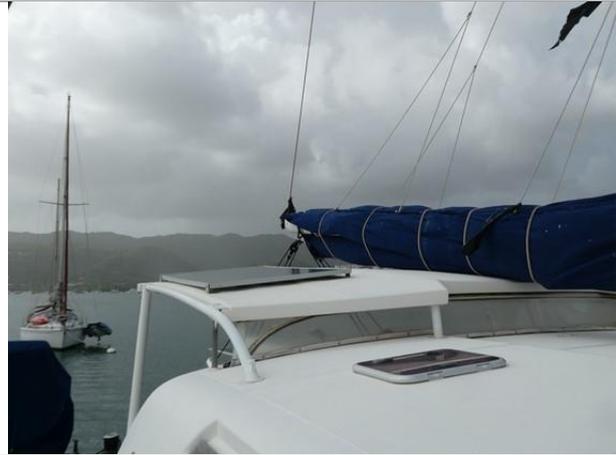
<b>Tubes bimini</b>	Bon état	<b>bimini</b>	Polyester
<b>Capote</b>	Etat moyen	<b>Tauds voiles</b>	Lazy bag mauvais état

La mise en place d'un lazybag neuf paraît incontournable, la révision ou mieux le remplacement de la bande UV du génois également.

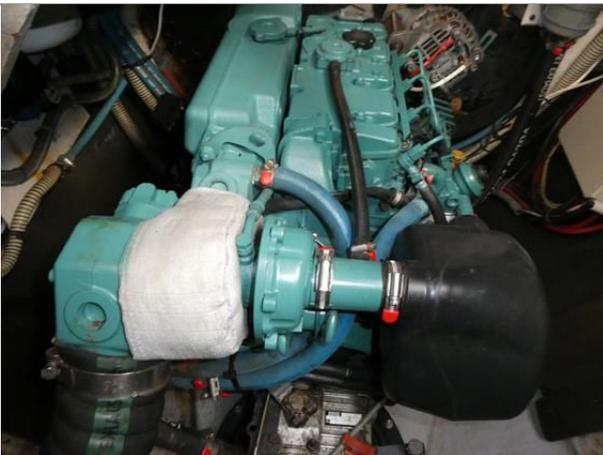
La motorisation a fait l'objet de travaux important avec dépose des moteur et réfection complète déclarée. Une panne de démarreur (ou batterie démarrage) empêcherait la mise en route de ce moteur, le passage du motoriste pour contrôle et action rectificative est à prévoir.

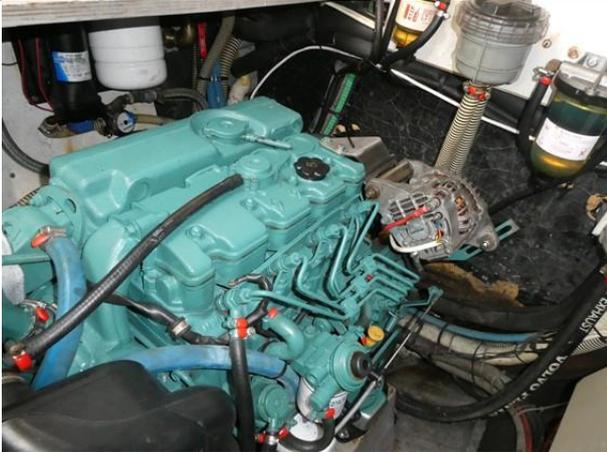
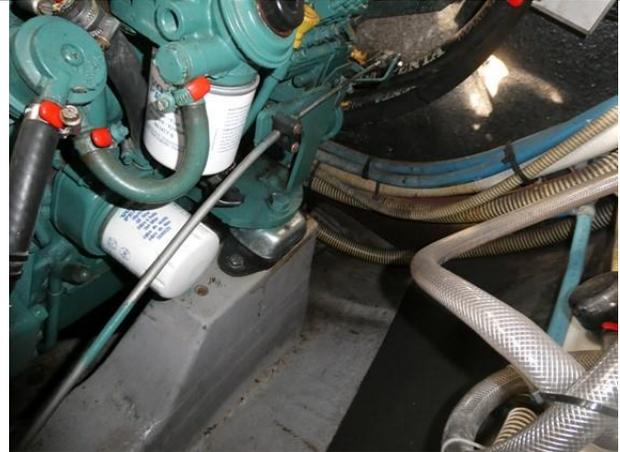
La motorisation a fait l'objet de travaux important avec dépose des moteur et réfection complète déclarée. Le bon fonctionnement de ce moteur est avéré avec une navigation récente sans avarie déclarée.

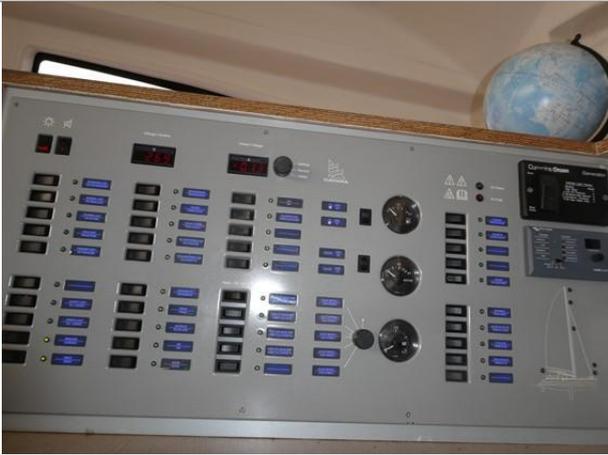
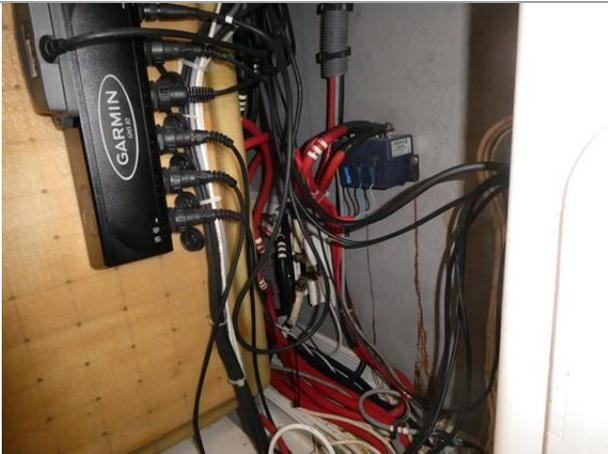
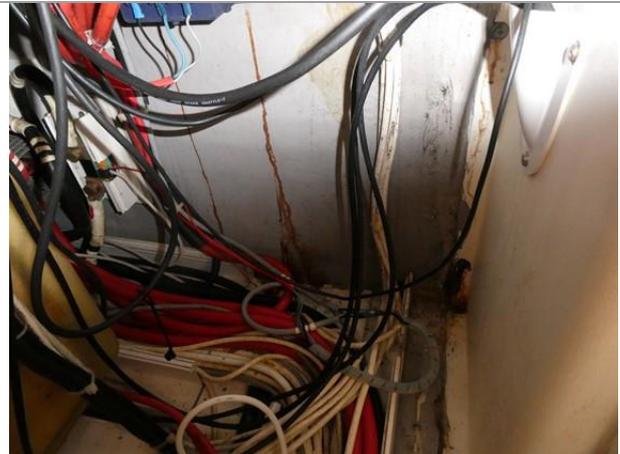
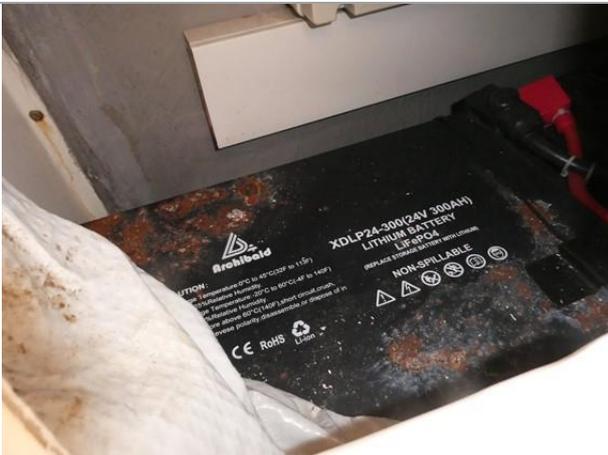
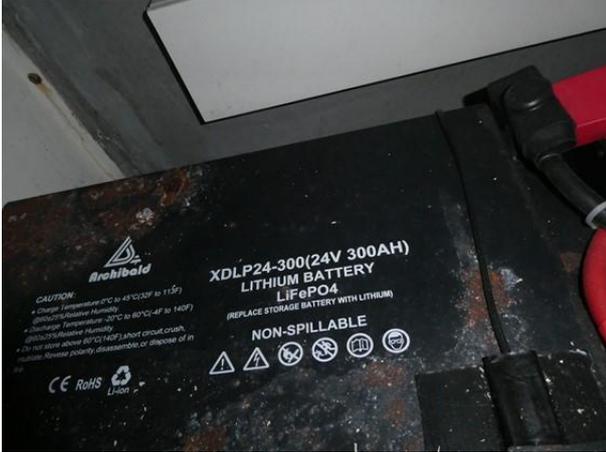
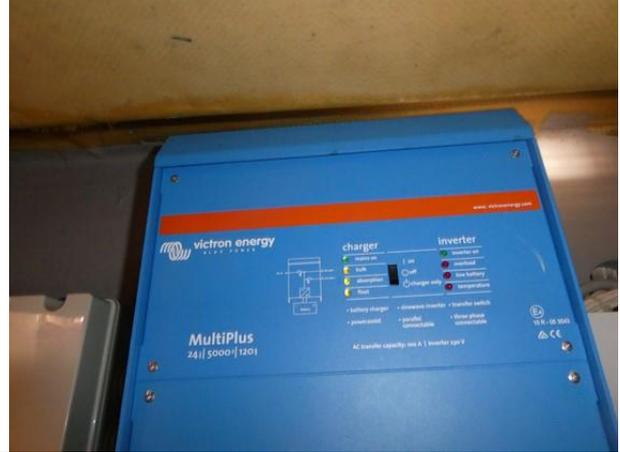
Batteries servitudes LITHIUM XDLP 24-300 (24 V 300 AH)  
Le montage est récent et l'ensemble opérationnel.

Nous avons cependant noté des fuites d'eau coulant sur les batteries et les relais à proximité, une action corrective est fortement recommandée, les batteries lithium devant rester dans une atmosphère saine. Les batteries démarrage EXIDE sont au nombre de trois pour les moteurs de propulsion et le groupe électrogène.

Le démarrage et bon fonctionnement du groupe électrogène a permis d'en constater le bon fonctionnement.

Quelques défaillances liées à l'âge sont visibles sur le tableau principal (touches) et nous notons la nécessité d'un contrôle de l'ensemble pour en vérifier le bon fonctionnement.

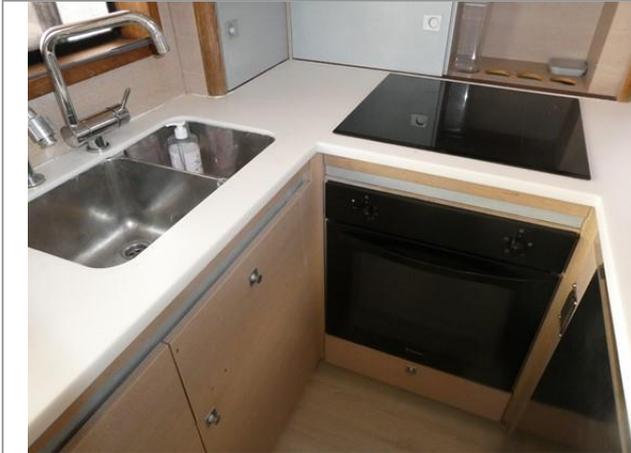
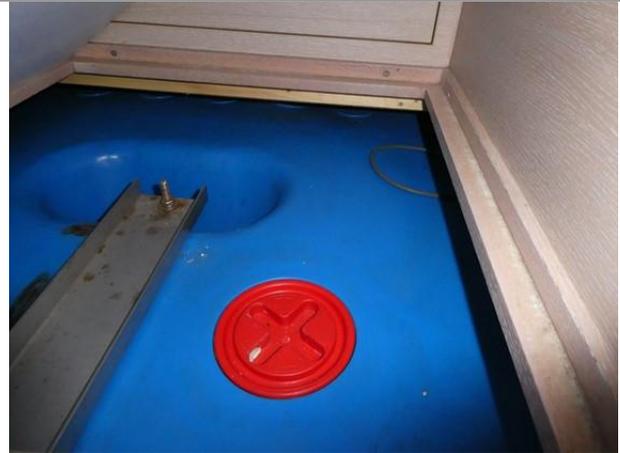
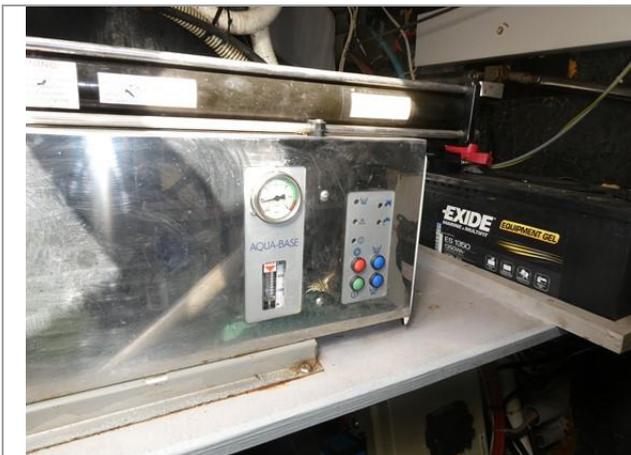
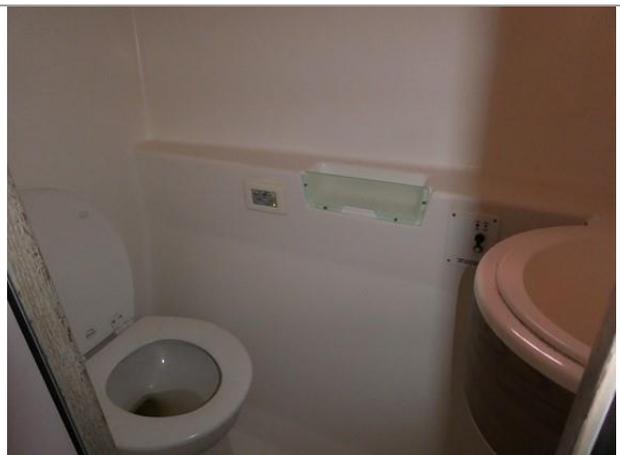
Le groupe de dessalement d'eau de mer et le système d'eau chaude n'ont pas pu être testé, la remise en route par un agent de la marque, est conseillée.

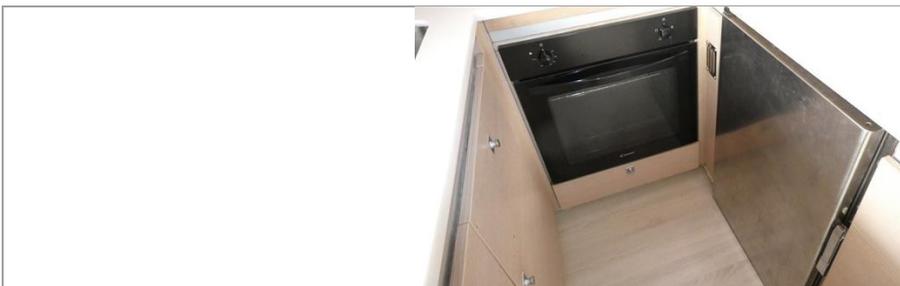
La période de présence à bord n'a pas permis de vérifier si le froid est opérationnel à 100 % un contrôle sur un laps de temps plus important sera nécessaire.

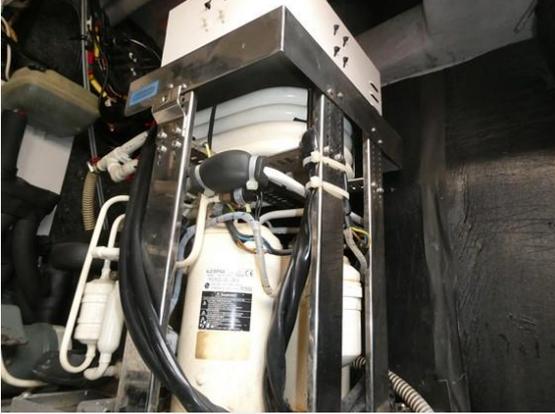
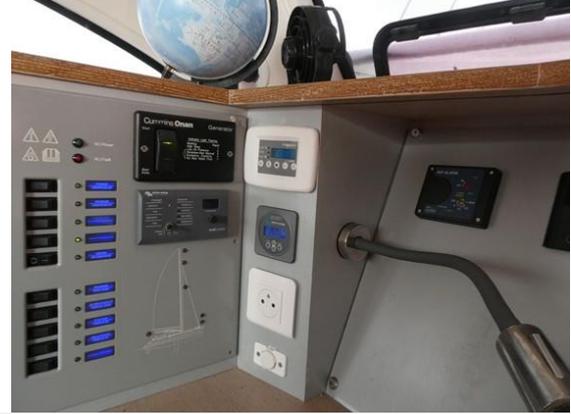
Clim réversible WEBASTO, non testée

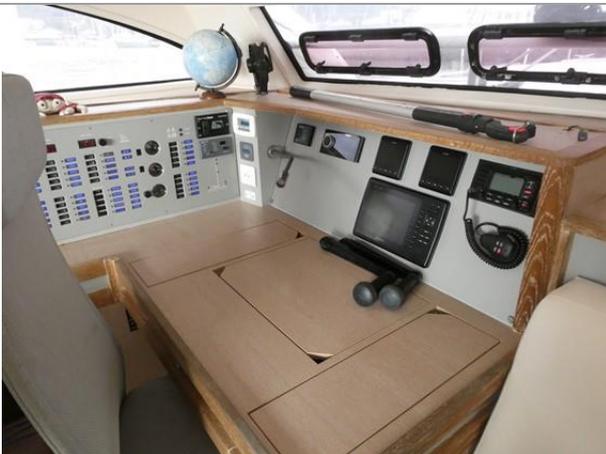
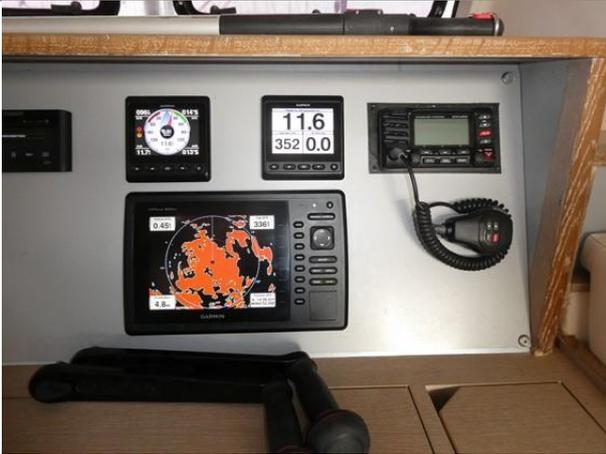
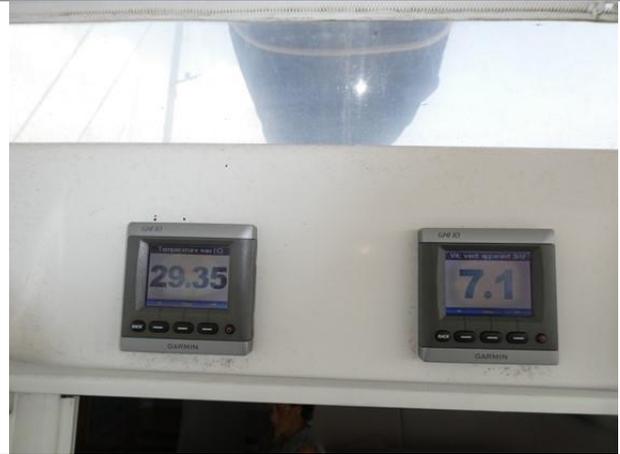
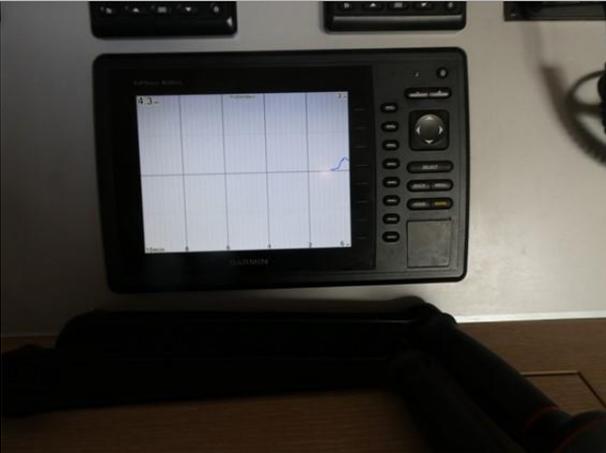
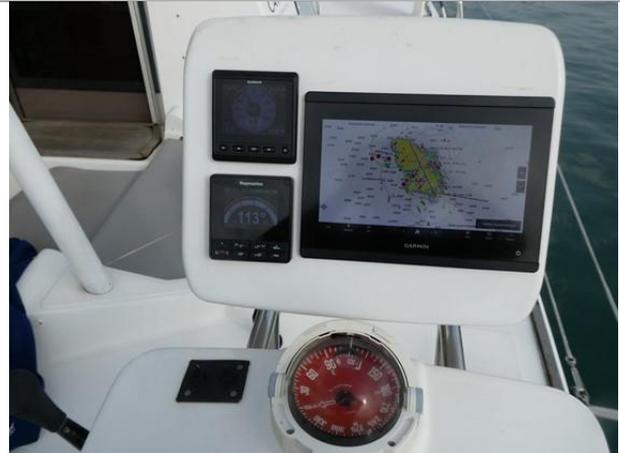
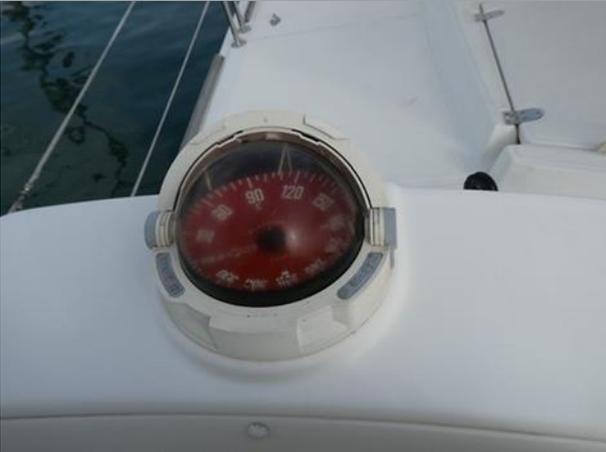
**Ensemble testé opérationnel, à noter que les écrans extérieurs commencent à noircir, le remplacement de l'afficheur à programmer**

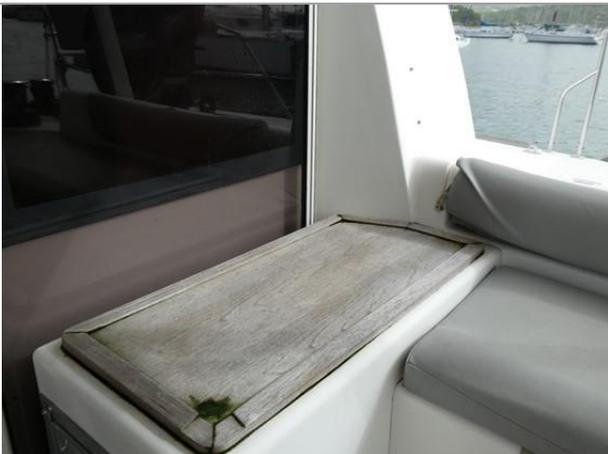
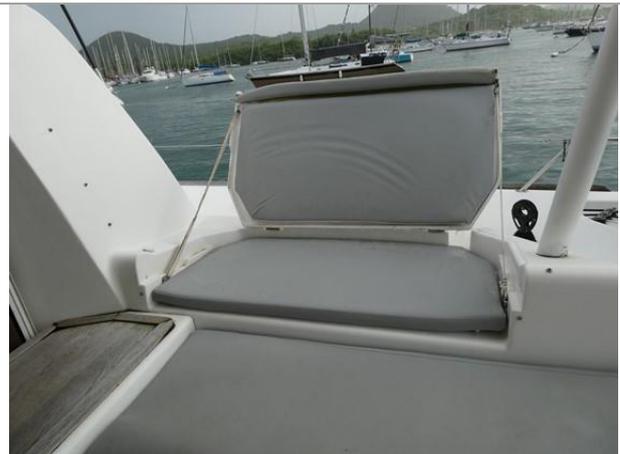
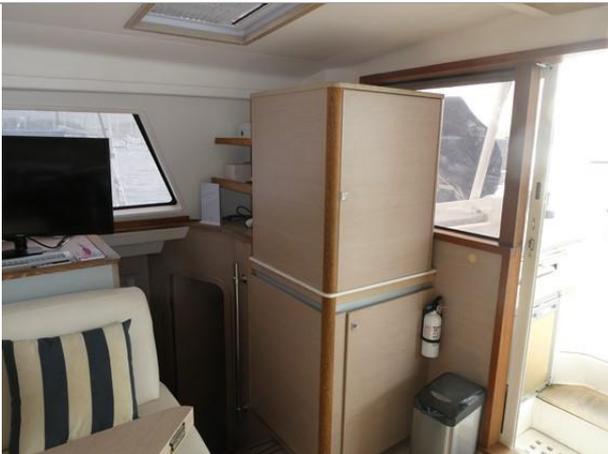
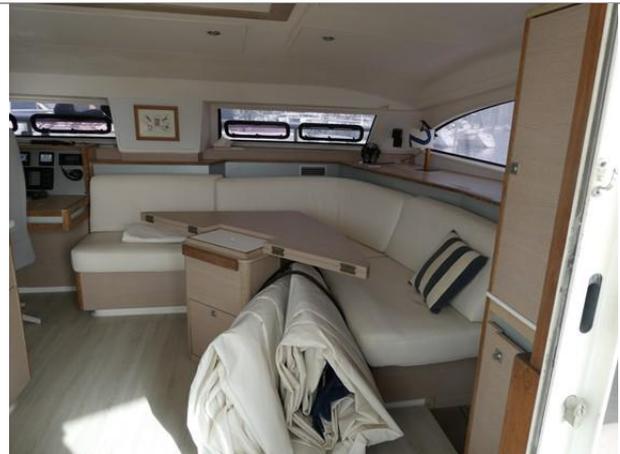
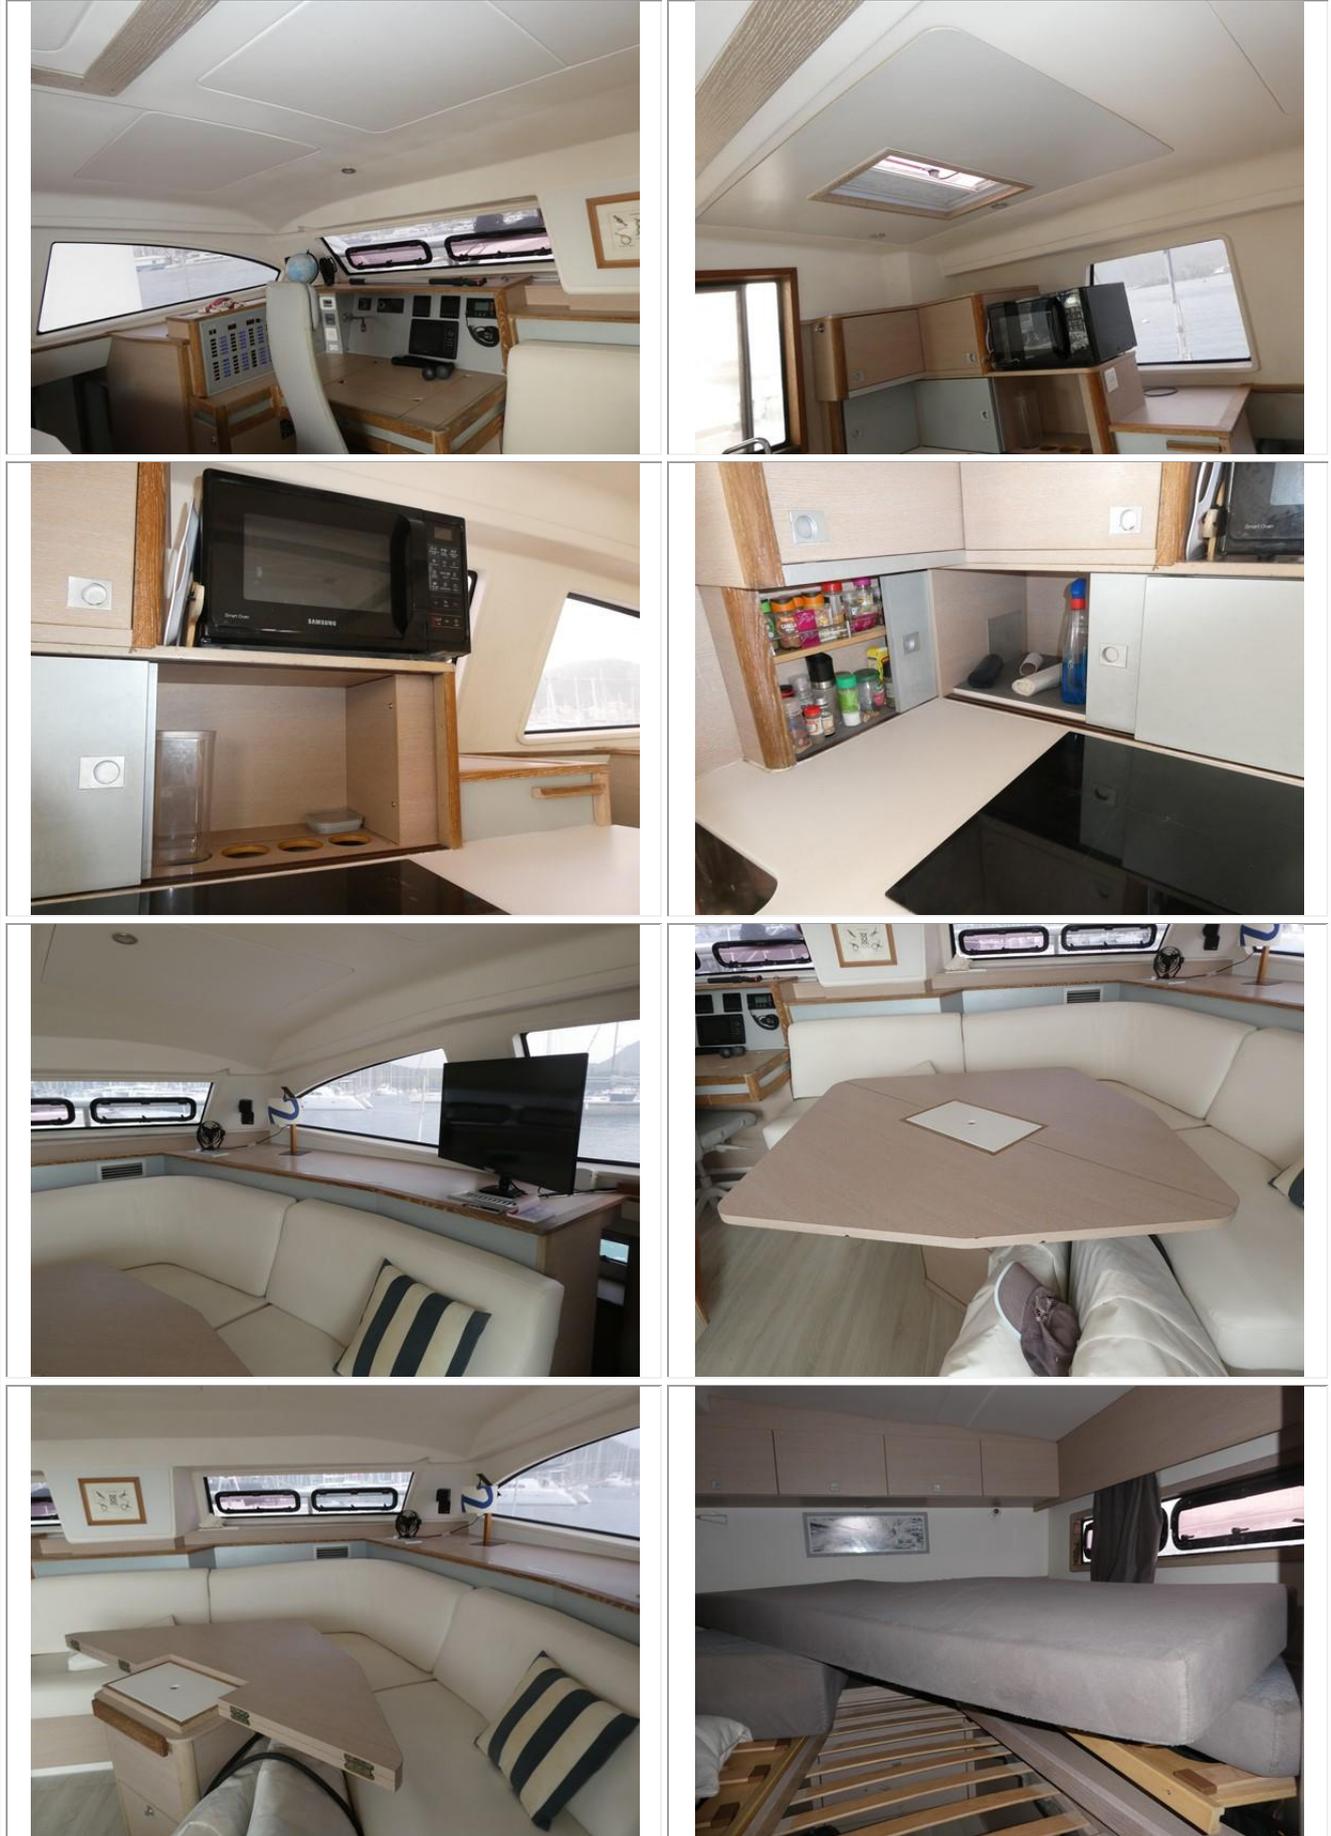
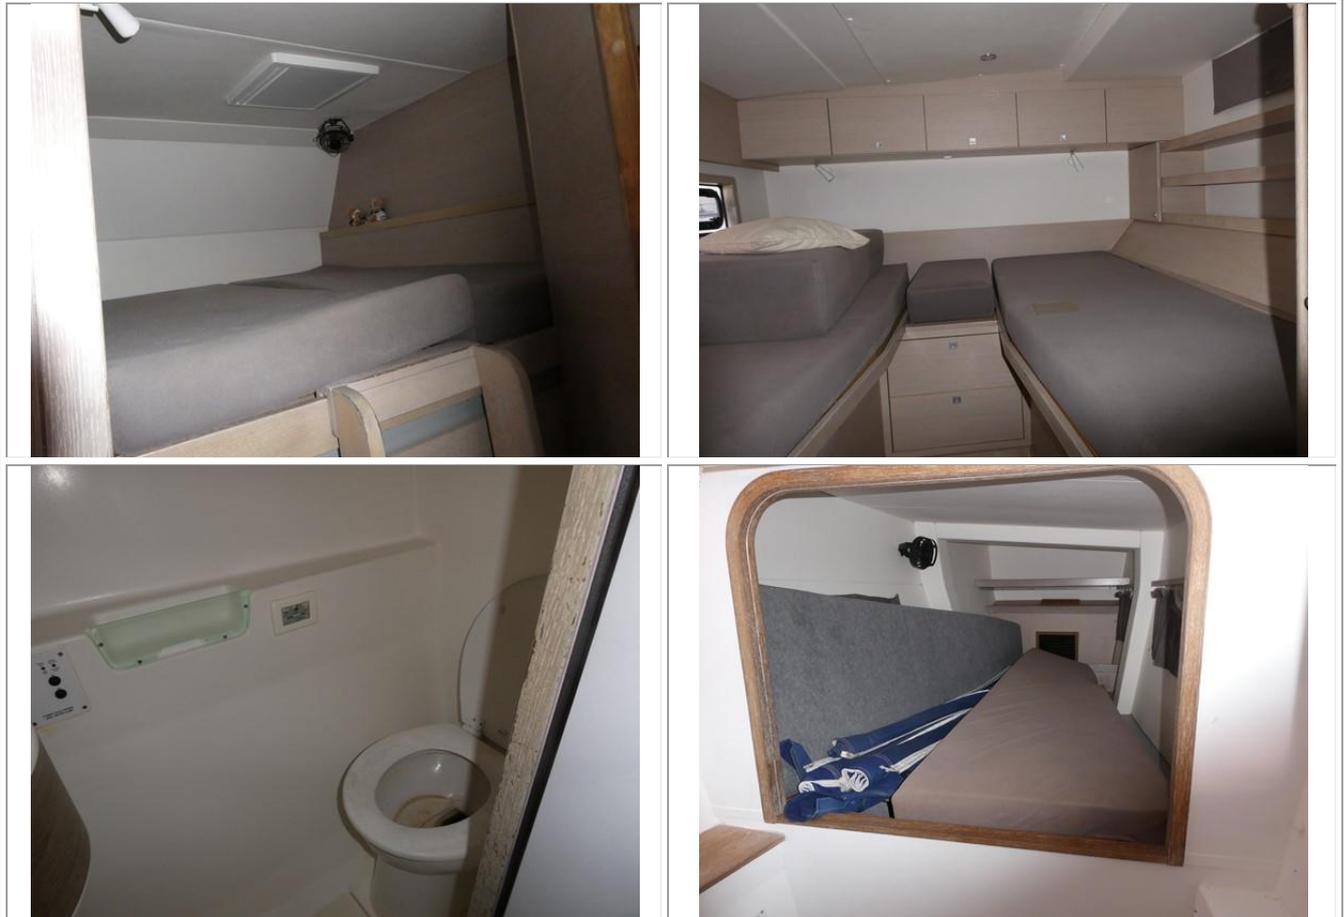
Photos

Menuiserie	Bon état	Vernis	Etat moyen
Vaigrages	Voir note	Literie	Etat moyen
Planchers	Etat moyen	Sellerie	Bon état

Une bonne partie des selleries apparaissent récentes, une partie des coussinages de couchette également, l'ensemble est globalement satisfaisant, à l'exception sans doute des planchers qui ont vieilli, une reprise de surface est sans doute possible sous réserve de trouver le produit de rajeunissement efficace. Les marques d'un navire sans entretien depuis au moins un an se sentent, même si le rattrapage est parfaitement possible. Le travail qui est à effectuer est essentiellement constitué de main d'œuvre, nous tiendrons compte de ce point dans notre évaluation.
