### Construction problème

Architecte : Jean-Claude Meyran  
Constructeur : Gibert Marine,  
BP 32, 17230 Marans  
Longueur hors tout : 7,95 m  
Longueur coque : 7,68 m  
Longueur flottaison : 6,90 m  
Maitre bau : 2,80 m  
Déplacement : 1800 kg

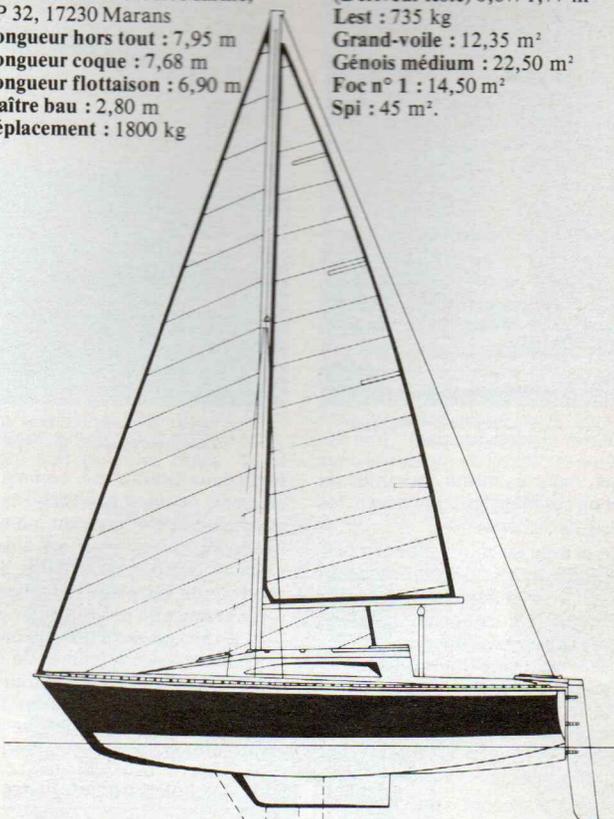
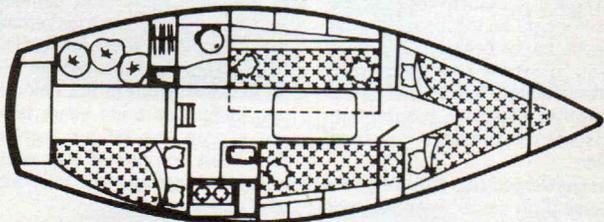
Tirant d'eau : (Quillard) 1,50 m,  
(Dériveur lesté) 0,87/1,77 m  
Lest : 735 kg  
Grand-voile : 12,35 m<sup>2</sup>  
Génois médium : 22,50 m<sup>2</sup>  
Foc n° 1 : 14,50 m<sup>2</sup>  
Spi : 45 m<sup>2</sup>.
