Plans de formes

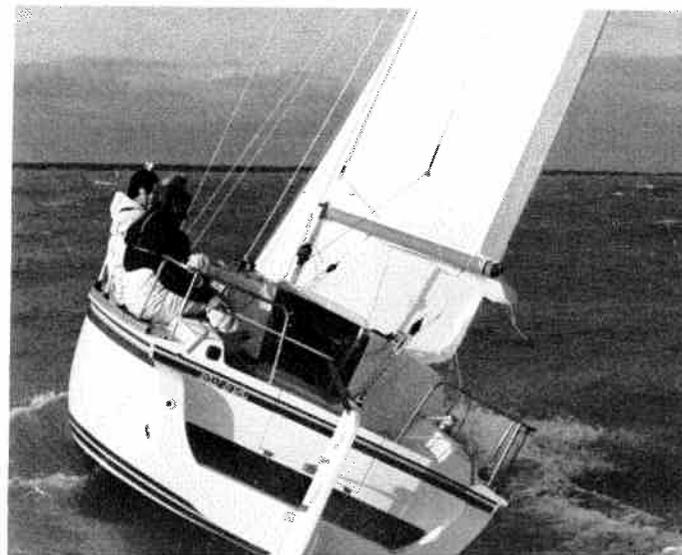
Les hiloires larges et plates du cockpit permettent de faire du rappel assis, confortablement au vent.
